# TILSTANDSRAPPORT MED VEDLIGEHOLDELSPLAN

Ejerforeningen Sankt Hans Gade 4-4A

17.juni 2013

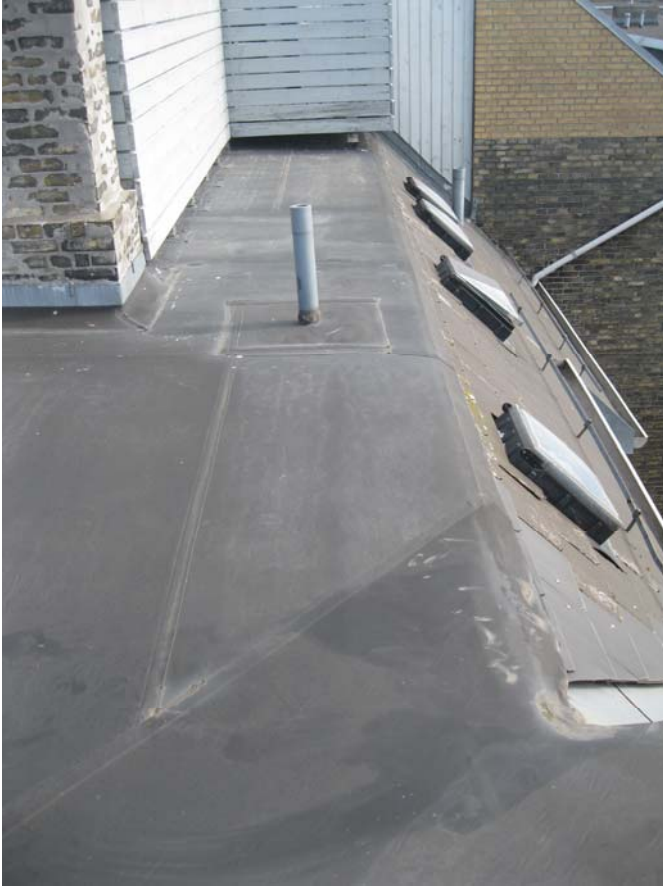
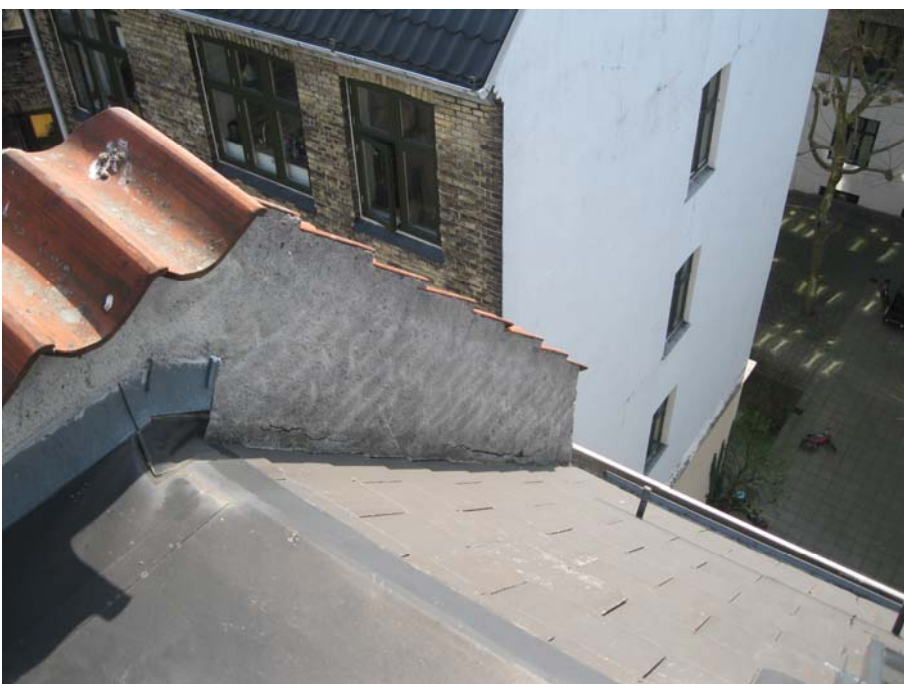
Tagbelægningen inkl. tagterrasse er ca. 23 år gammel. EPDM-belægningen fremstår generelt i lettere slidt tilstand. Der forefindes enkelte områder med lunke/folder og der er ligeledes udført en større mængde reparationer i belægningen. Afslutning ved overgang til mansarder/skotrender er ikke udført byggeteknisk optimalt, og konstruktionen er sårbar for slip i limningen til eternitskiferen.

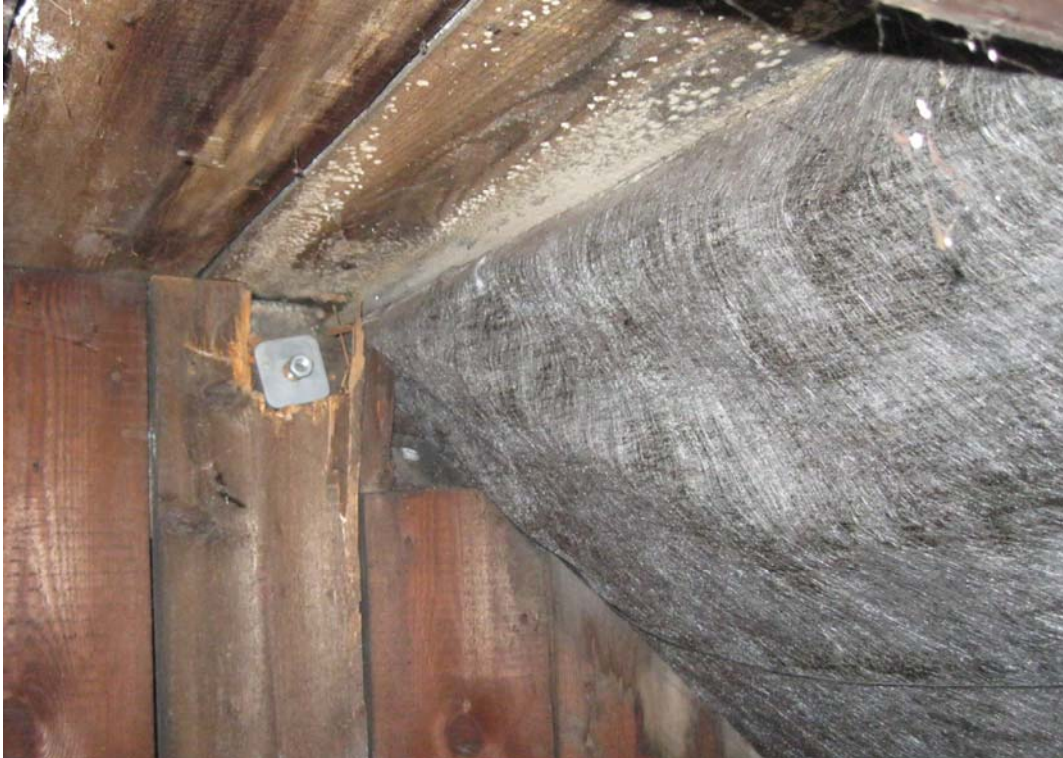
Indeklimaet på tagetagen er under middel stand, med stillestående/ilde lugtende luft. Der ses områdevis tegn på dannelse af skimmelsvampe på ovenlysvinduer samt træoverflader i toppen af mansarder.

Tagkonstruktionen er udført uden ventilation.

*Det anbefales at afrense skimmelsvampedannelser løbende, iht. gældende anvisninger herom.*

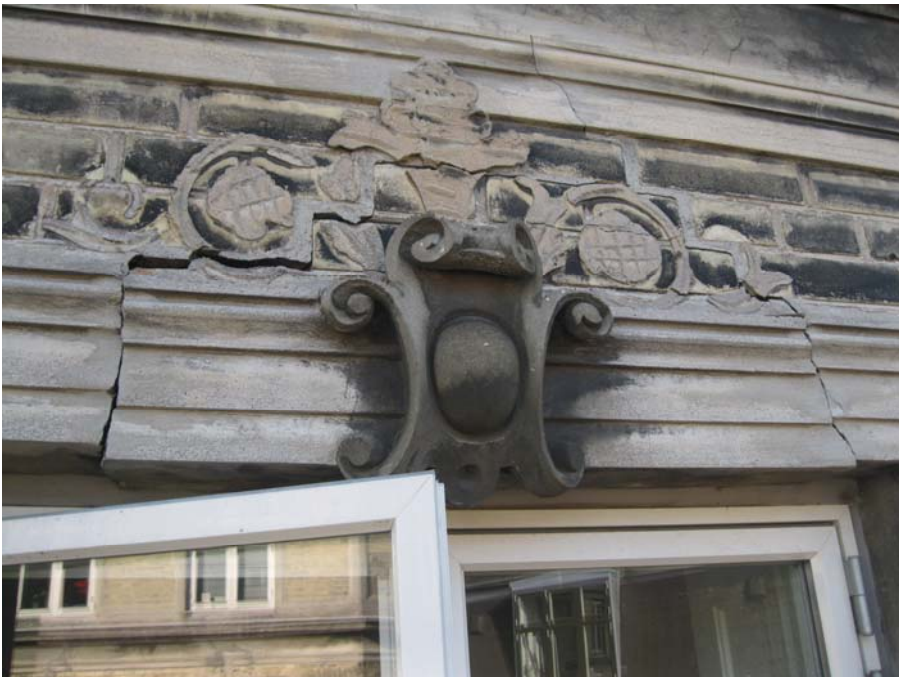
Enkelte murstik har sat sig kraftigt, og der er risiko for skadelig vandindtrængen i væggen. Generelt ses der mange mindre sætninger over vinduer i blankt murværk samt i ornamenteringen. Generelt ses der mange mindre sætninger i sålbænke og gesimsbånd.

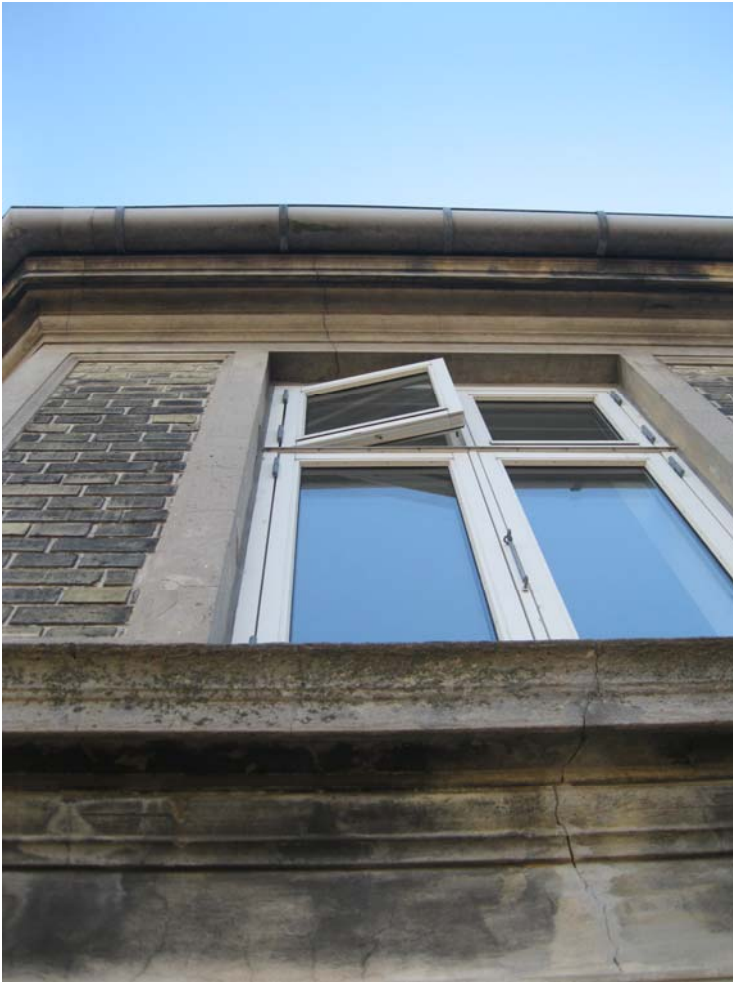
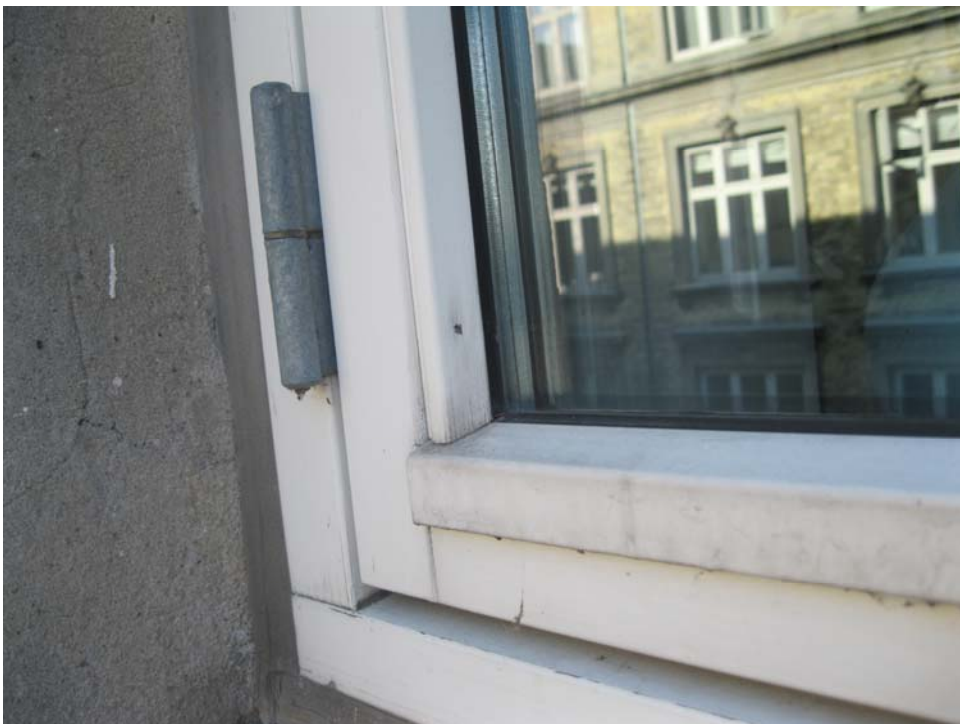
Udvendig overflade på vinduer mod lejligheder fremstår lettere udpint/falmet, og der ses begyndende krakelering af malingen ved samlinger.
