Vedr.: Ejendommen Falkoner Allé 57 m.fl, 2000 Frederiksberg

Vedligeholdelsesplan

Ejendommen er besigtiget 4. februar 2022

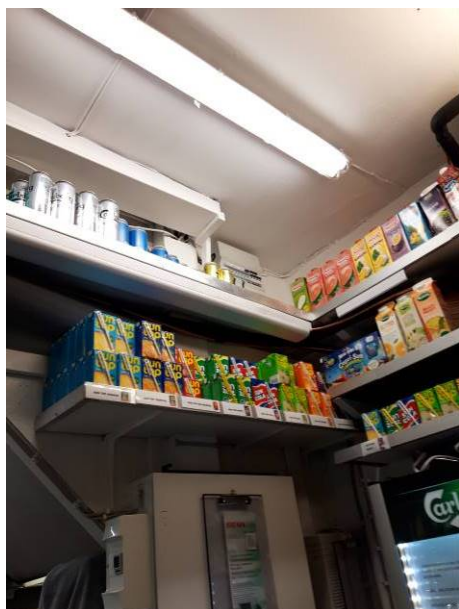
Der var adgang til 1 lejlighed samt butikker. I kiosken er alt pakket ind bag rørkasser og skjulte vægge, hvorfor tilstande ikke kan konstateres.

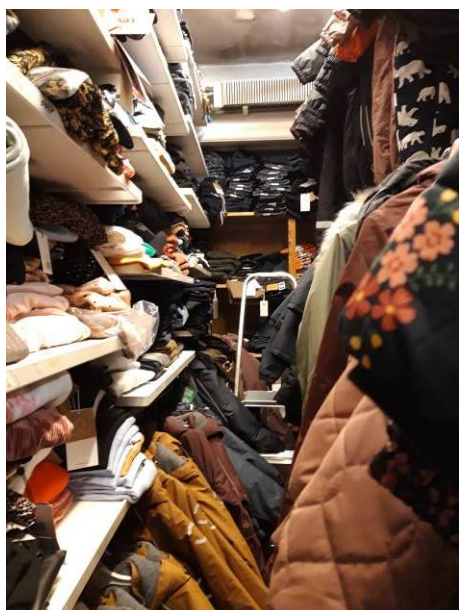
Hos Tøj til Trolde var baglokalerne helt fyldt op med tøj, hvorfor tilstande ikke kan konstateres.

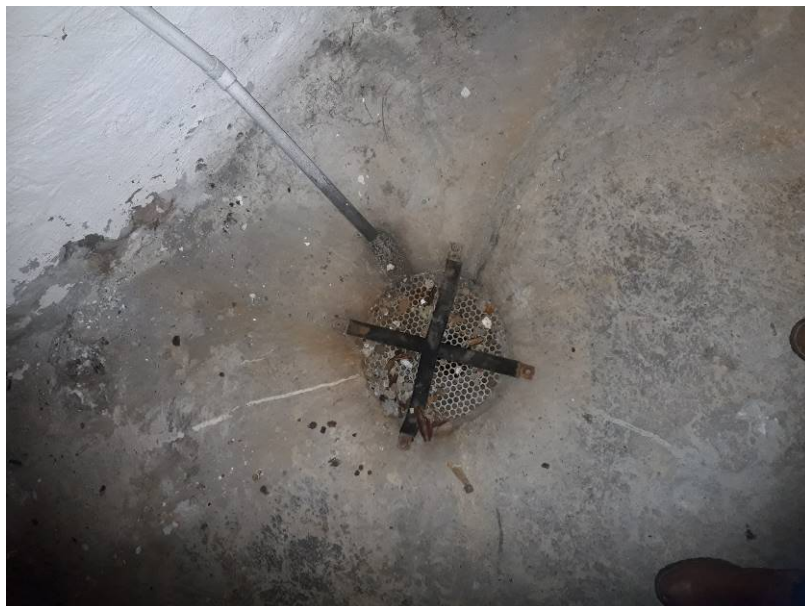
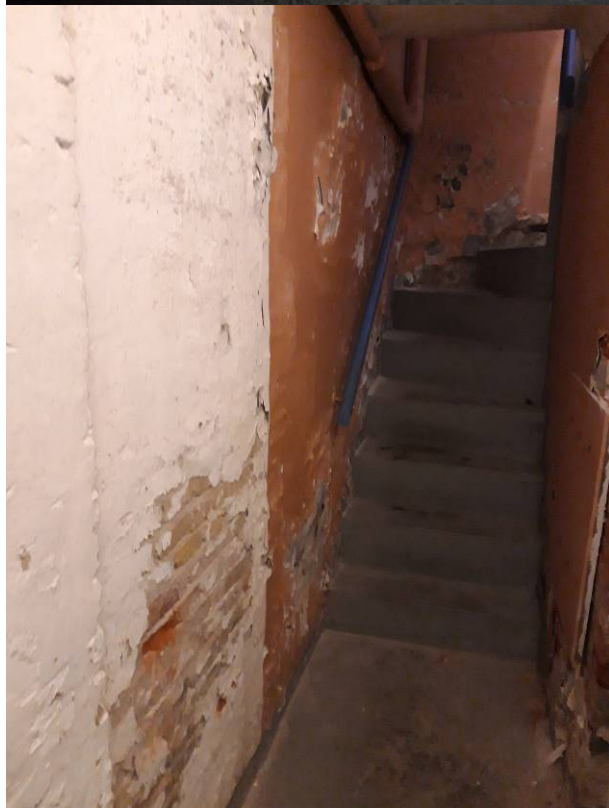
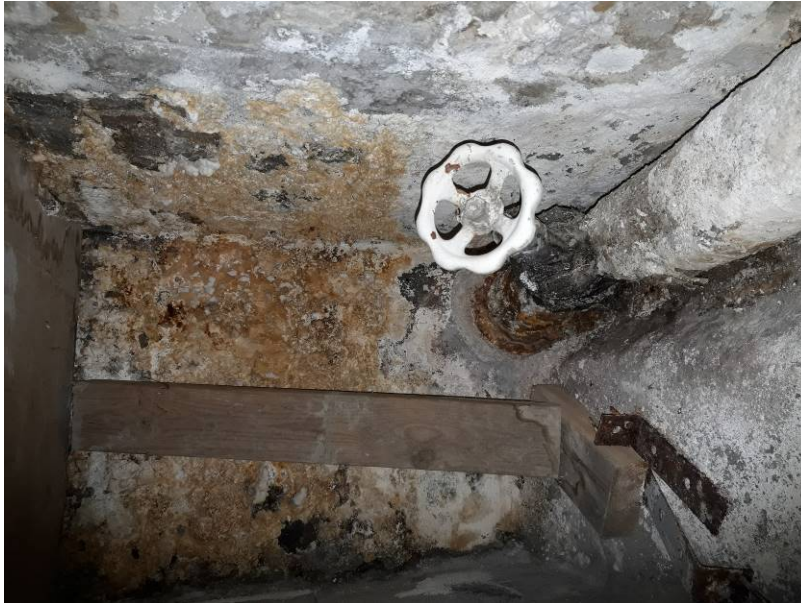
I kælderen er der tydelige tegn på opstigende grundfugt. Murværket skaller og fugerne er porøse.

Det er derfor vigtigt at gulvafløb holdes rene, så de kan fjerne det vand der stiger op. Ligeledes bør der ikke være organisk materiale i kælderen, da det kan danne grobund for råd og svamp.

For at holde kælderen så tør som muligt skal gulvafløb holdes rene, kælderen skal ventileres bedre og der skal holdes fri for organisk materiale. Der er allerede etableret svanehalse mod gården, for bedre ventilation.

Samtidig skal gårdbelægning holdes intakt, også i portgennemgangen, så der ikke tilføres yderligere fugt til kælderen. Se punkt 03 og 07.

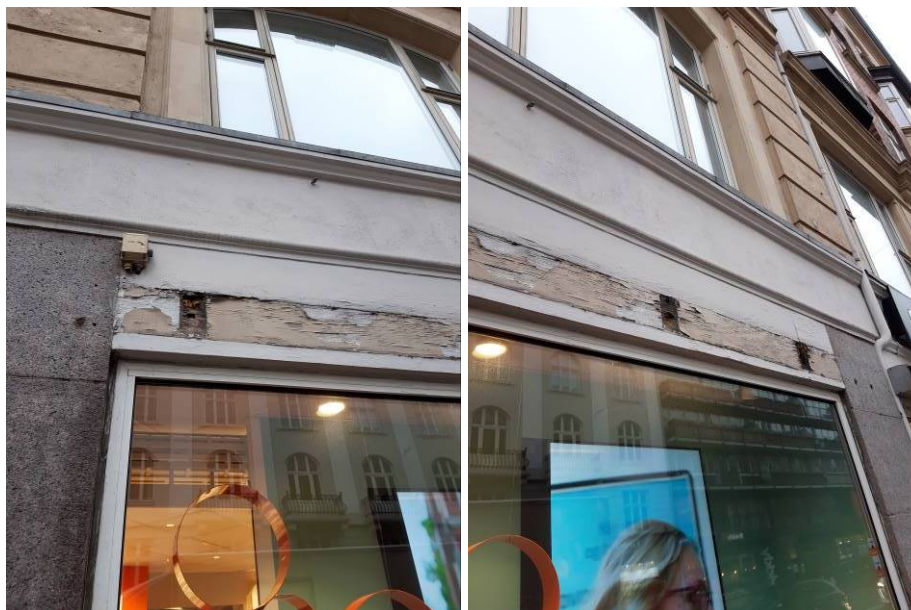
Ved besigtigelsen var der fjernet skilte over butiksvinduer. Her kunne man se, at underslaget for skiltene er revnet og i meget dårlig stand. Der er risiko for at der trænger vand ind og ødelægger den underliggende facade.

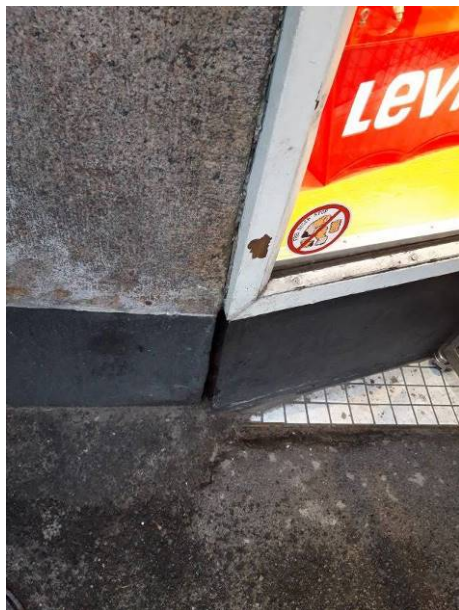
- Der kan trænge vand i samling ved sokkel.

- Butiksfacade Tøj til Trolde færdiggøres efter renovering.

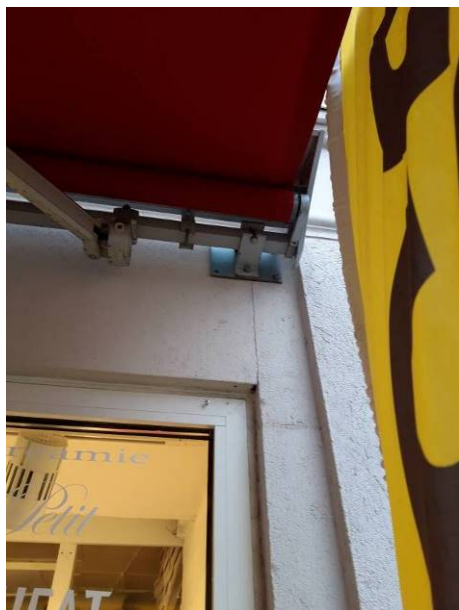
Hvor markiser er monteret er der revner i ydermuren.

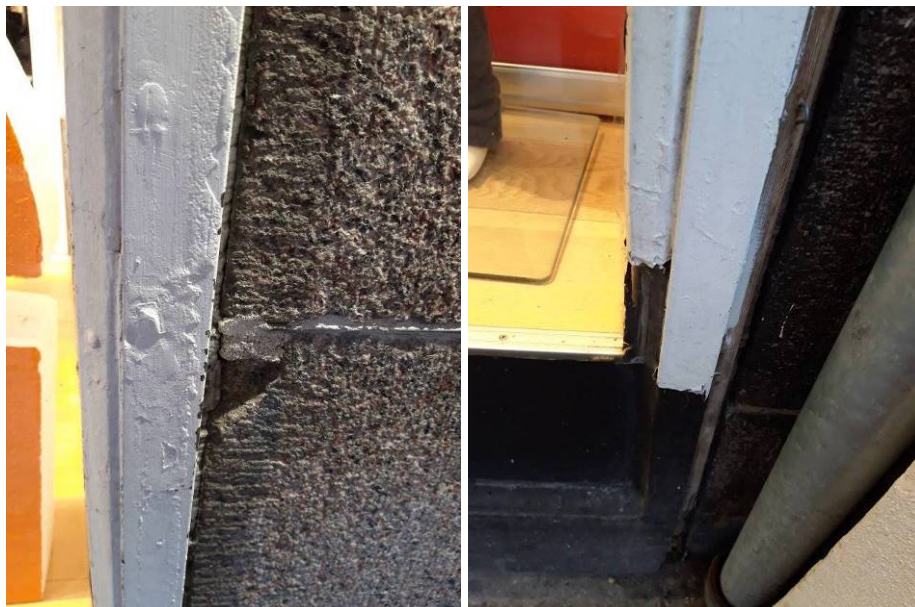
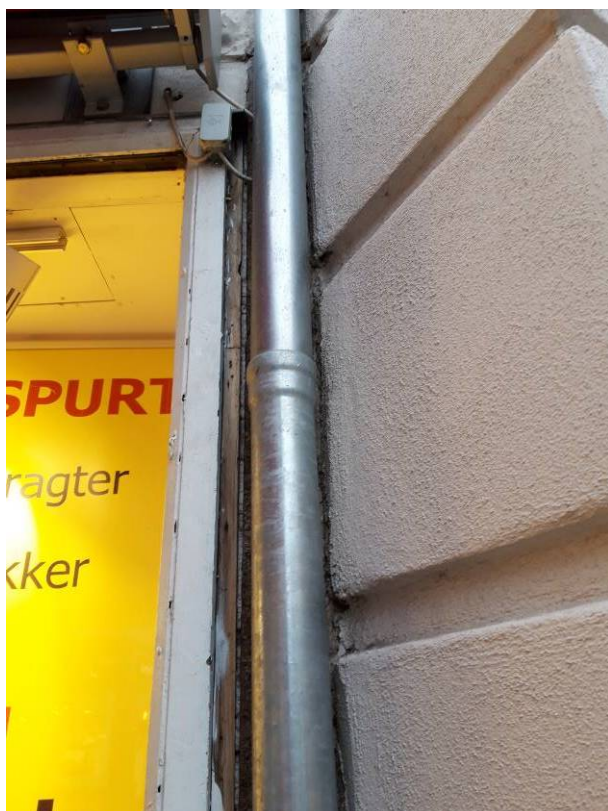
Hvor den tidligere træfacade er fjernet, er løsningerne omkring vinduerne ikke færdiggjort. Så der er frit ubehandlet træ, som derfor både kan opfugte og rådne.

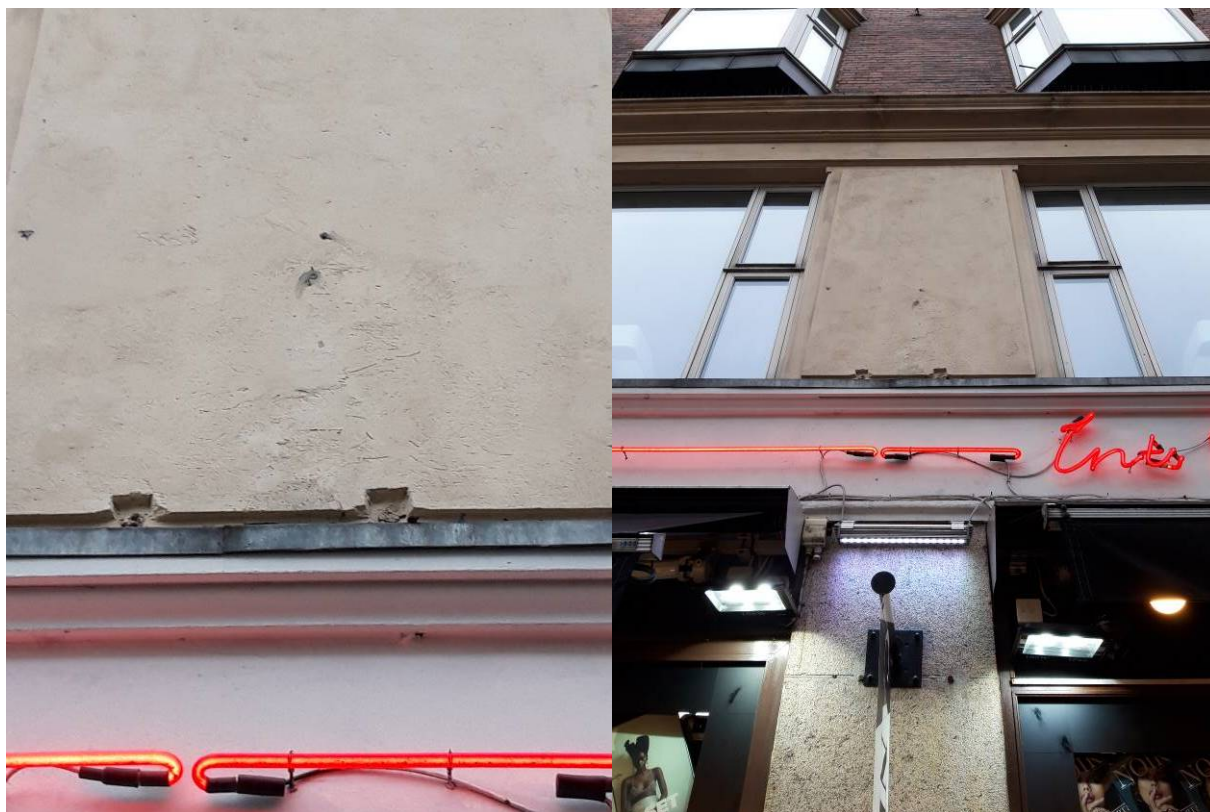
Der har tidligere været el-ledninger eller lignende til gadebelysning. De har ikke lukket hullerne da det blev fjernet. Det er vigtigt at de fjernes, så der ikke kommer vand ind i facaden.

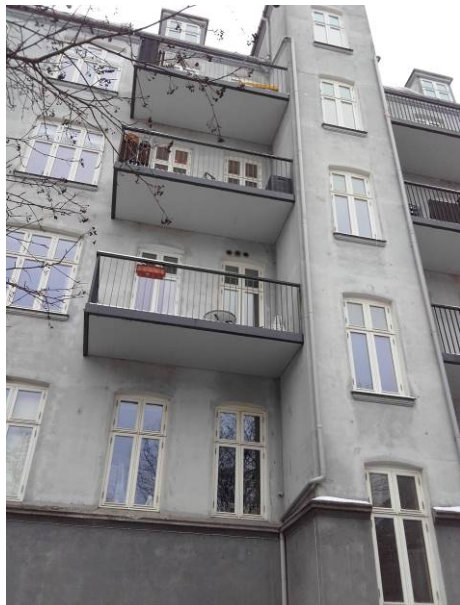
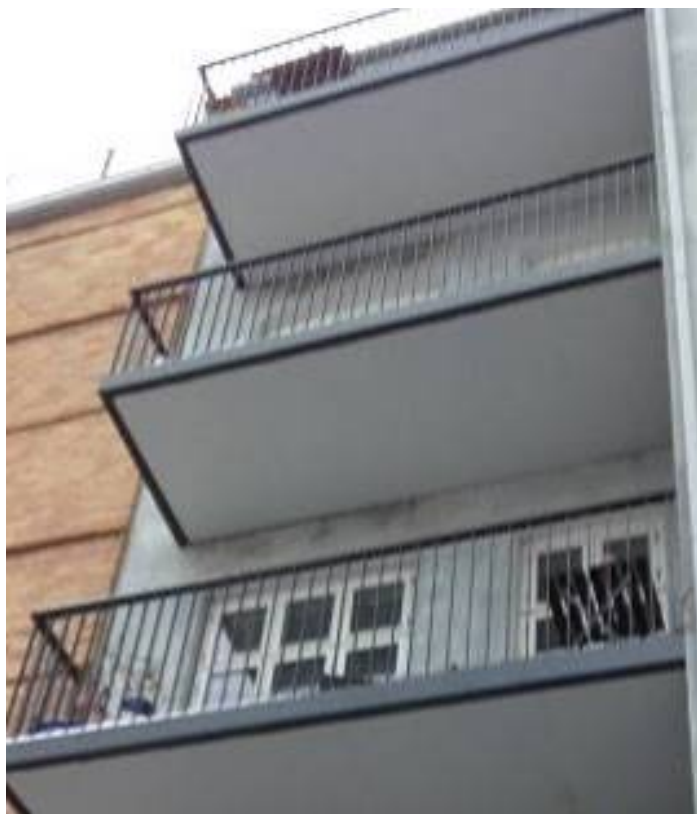
Gårdfacaderne er malet puds. Men da altanerne er udført uden afløb er der tydelige algespor efter regnvand på facaderne. Desuden bliver pudsfacaden opfugtet under altanpladerne, da regnvandet ikke kan løbe andre steder hen.

Opfugtning af murværk er grobund for bla. skimmelsvampe.

Gårdfacader. Altaner fuges mod ydervægge, så vandet ikke kan rende ned af facaden. Det bedste ville være hvis der blev etableret afløb fra hver altan.

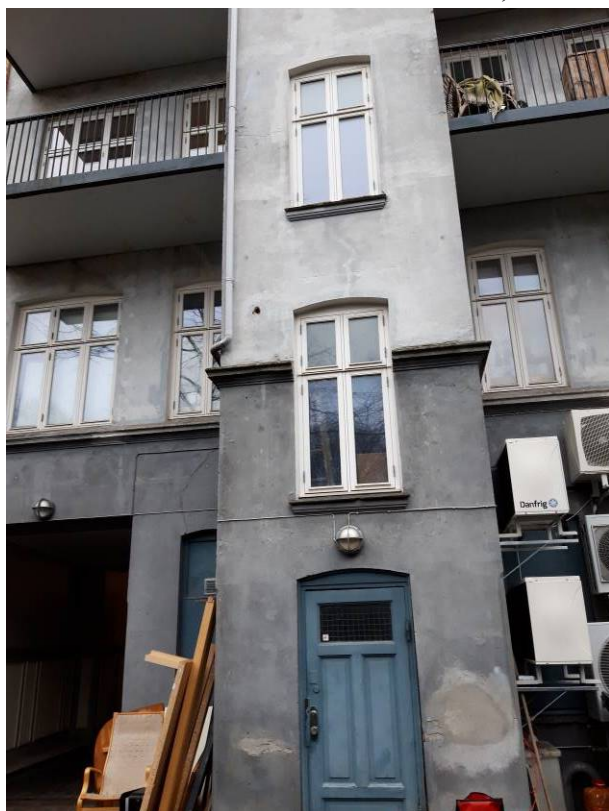
Der er desuden en del huller fra fx stillads, som ikke er lukket.

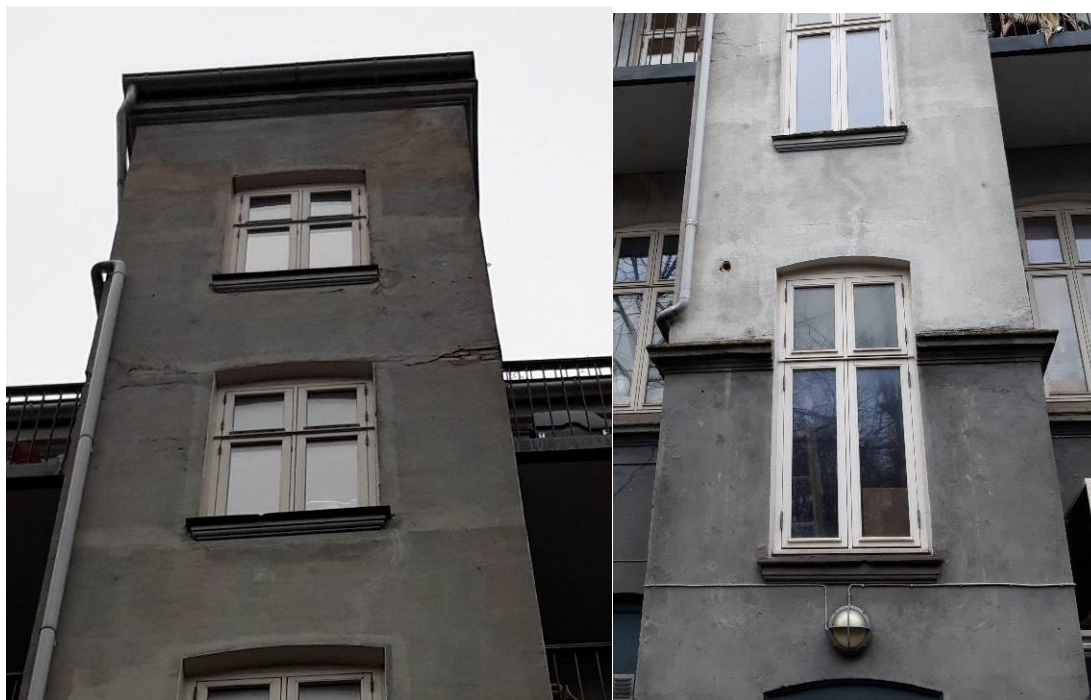
Køkkentrappetårne er meget revnede og mange steder er puds faldet af. Der er flere steder hvor beskadigelserne er ved sålbænke. Der er stor risiko for at vand trænger ind og ødelægger facaden.

Murværk på trappetårne. Revner skal udkradses, fuger forstærkes og revner fuges. Tårne skal pudses og malerbehandles.

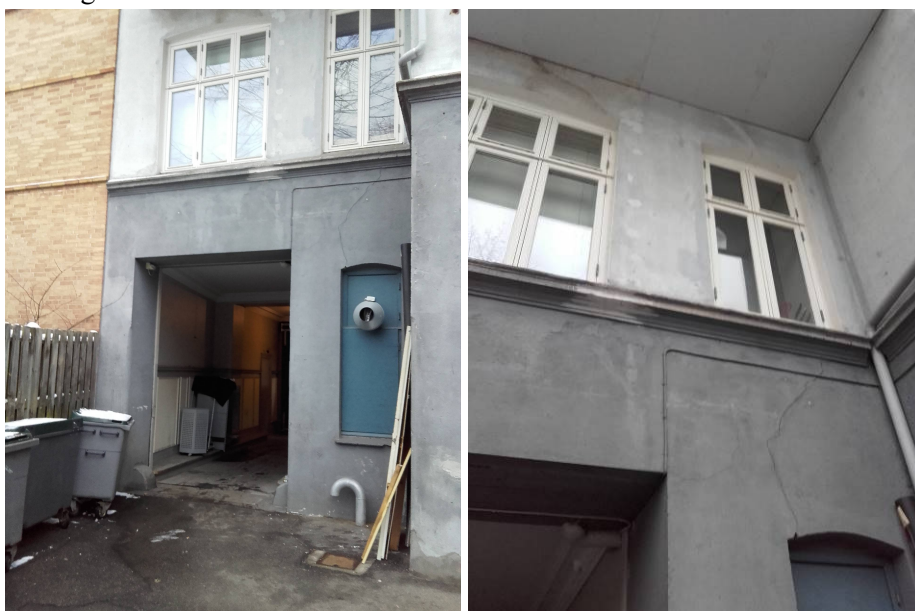
Ved portgennemgangen er der tydelige revner over 3 fagsvinduet på 1. sal og ned over vindue i stueetagen.

Revne over portgennemgang. Revne skal udkradses, fuger forstærkes og revne fuges. Facade malerbehandles.

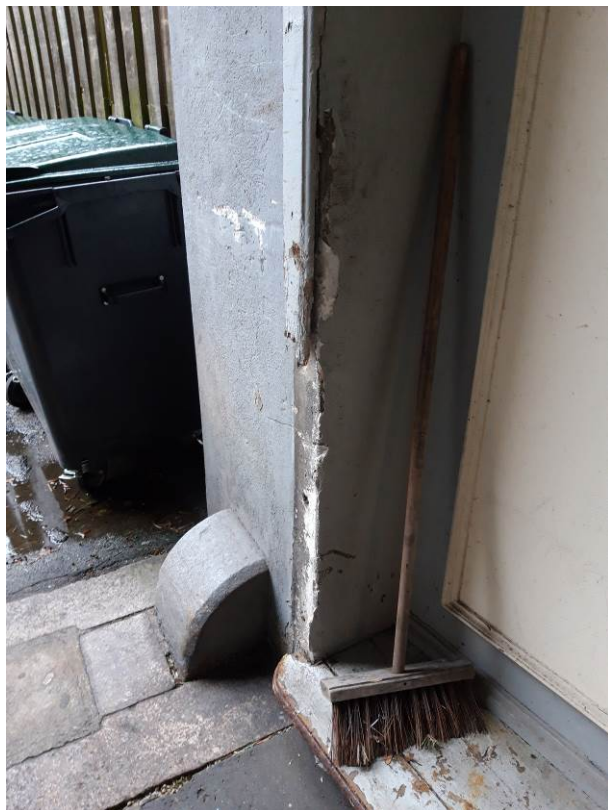
Hjørneskinne ved port går ikke langt nok ned. Så hjørnet er beskadiget. Der skal monteres en længere skinne.

Hjørneskinne ved port går ikke langt nok ned. Så hjørnet er beskadiget. Der skal monteres en længere skinne.

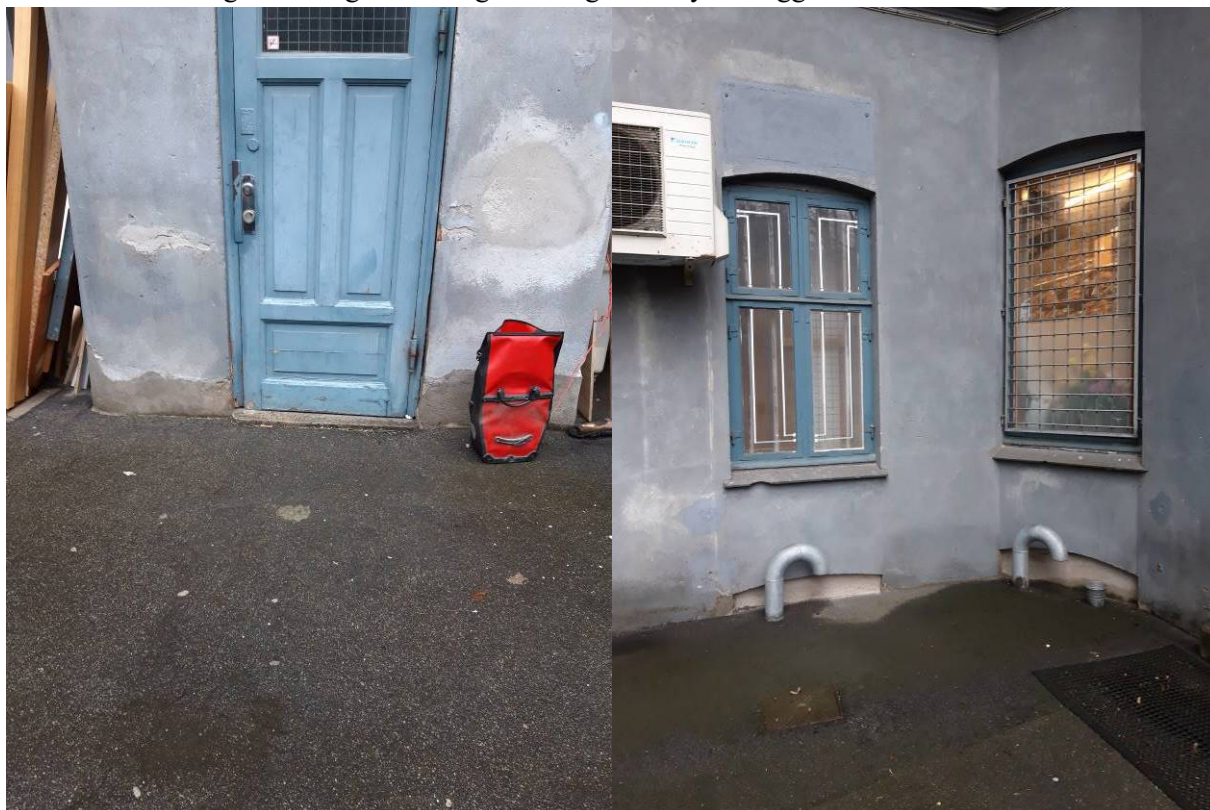
Både mod gade og mod gård er soklen medtaget af bla. saltning. Sockelpudsens er porøs, løs og mangler flere steder. Dette giver mulighed for fugten trænger ind i ydervæggene.

Al løs sokkelpuds skal fjernes og soklerne skal oppudses igen, afsluttet med malerbehandling. Det er vigtigt fremover ikke at salte langs bygningen, så saltet ikke trænger ind i murværket.

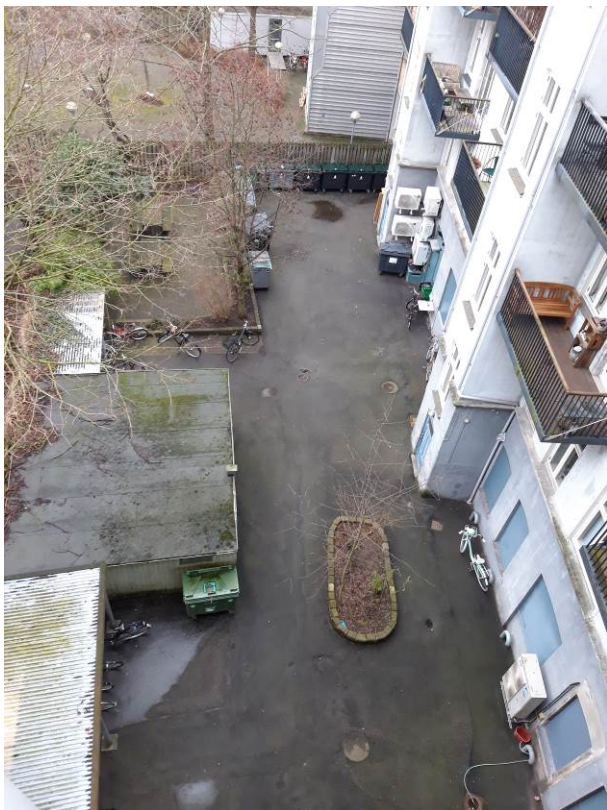
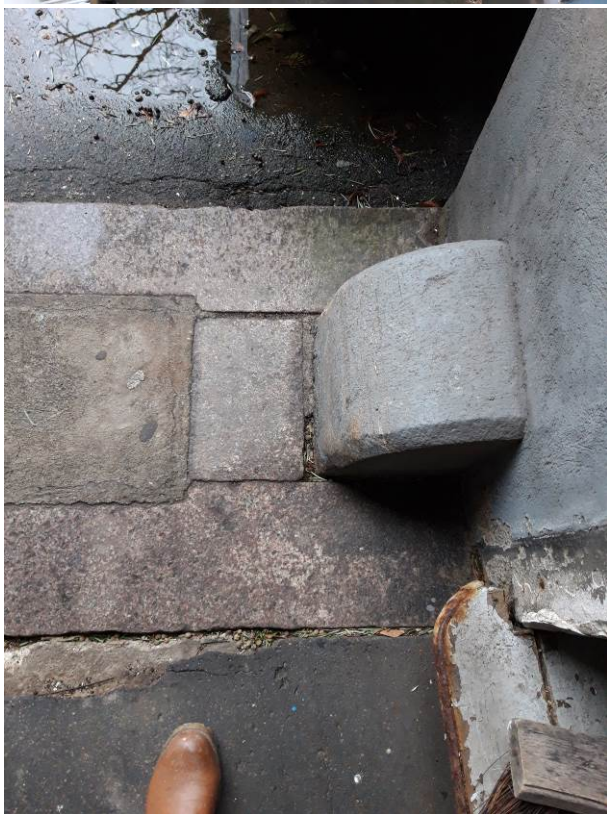
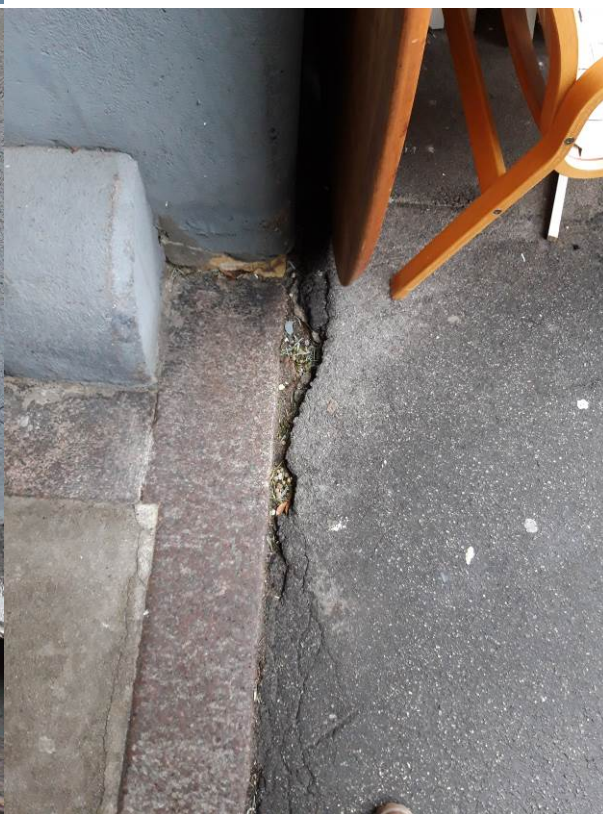
- I gården er terræen slidt og fuld af lunke. Ved portgennemgangen er belægningen slået fra og der er mulighed for vandet trænger ned til kælderen.

Gårdbelægningen skal lægges om. Asfalten skal fjernes, underlag skal oprettes og der skal lægges en ny belægning med fald mod afløbsbrønde og væk fra bygningerne.

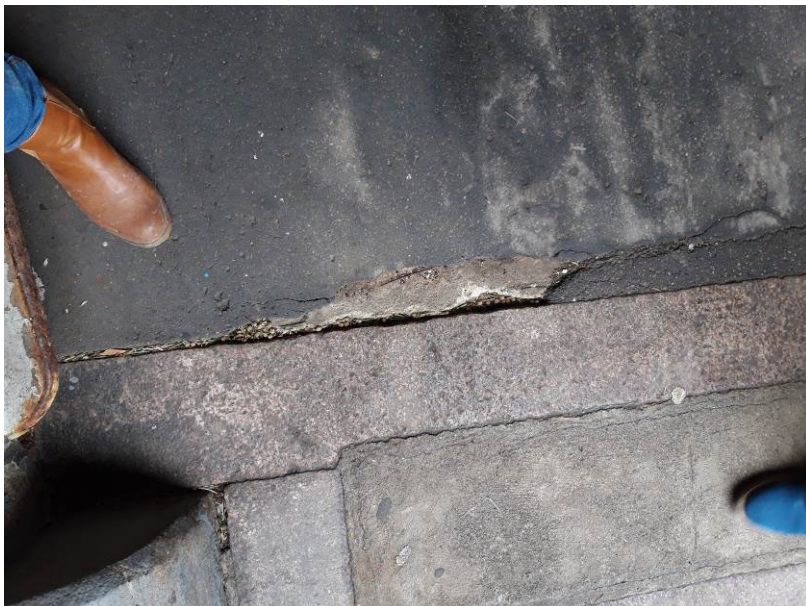
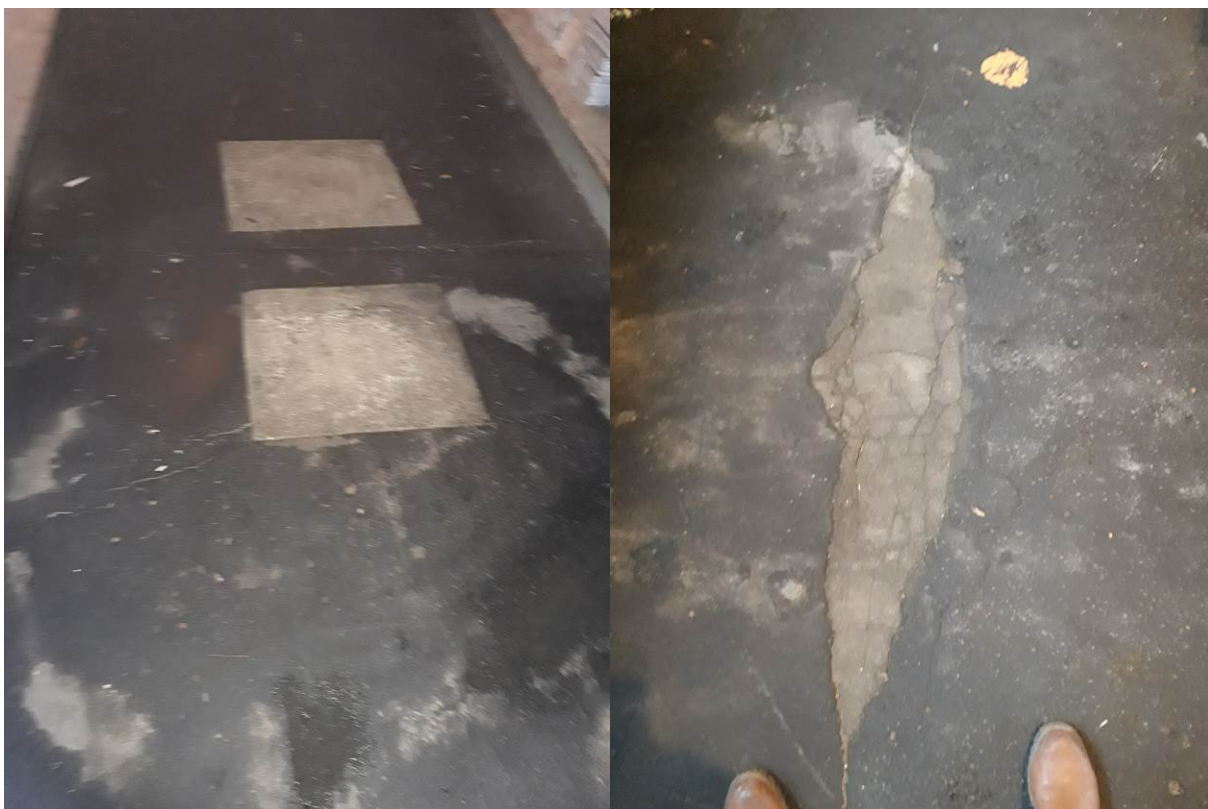
Inde i porten er belægningen også defekt. Dette betyder, at det vand som enten slår ind med regn fra gården, fugesne eller vand der kommer ind fra gaden, kan løbe ned i kælderen.

Belægning ved og i portgennemgangen skal udbedres, så det er en lukket overflade.

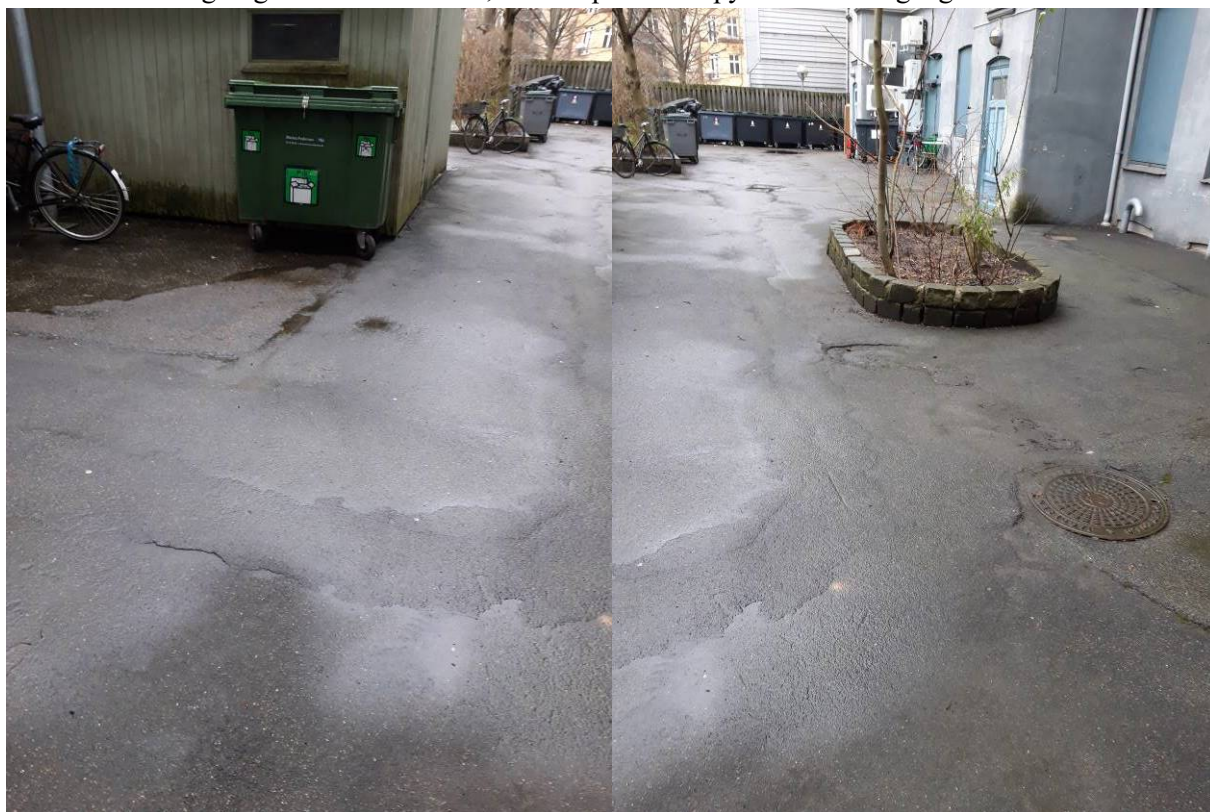
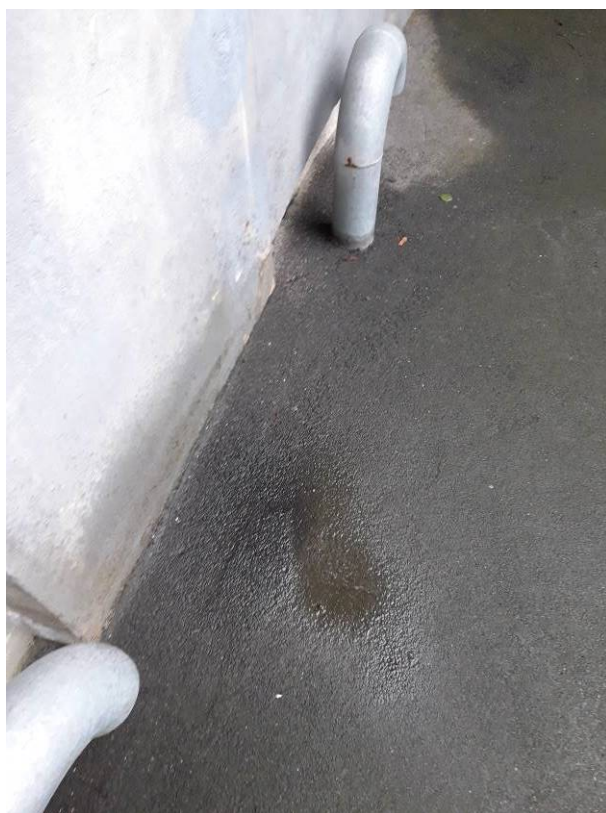
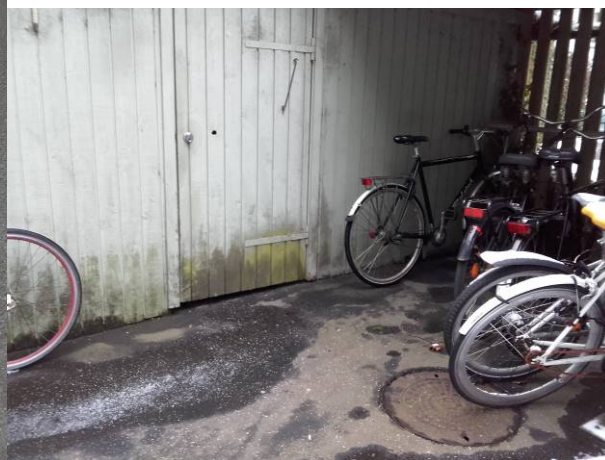
På skur har belægningen faldt med skuret, så der opstår vandpytter foran indgangen.

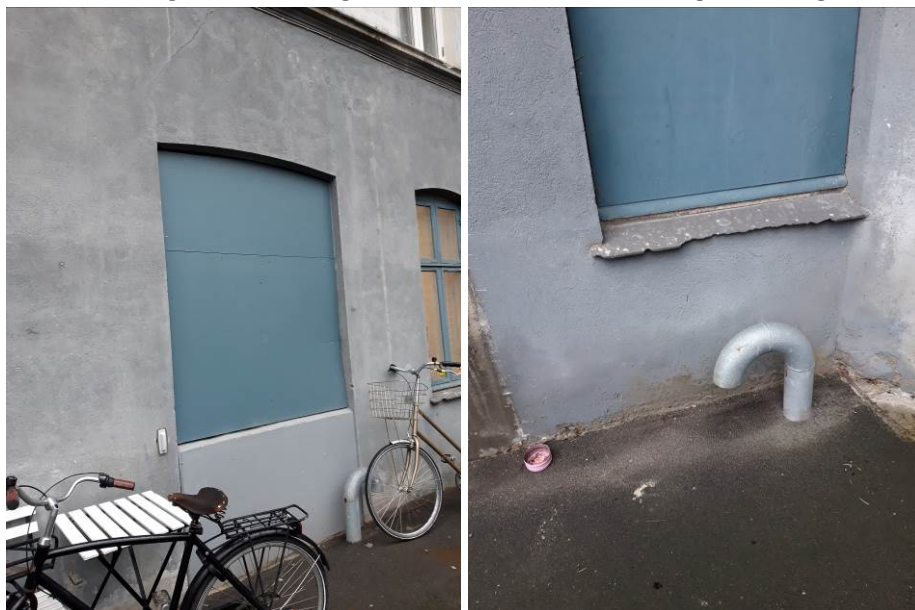
Imod erhvervslokaler mod gården er 2 vinduer blændet med plader.

Den ene mangler sålbænk og den anden sålbænk er kraftigt beskadiget.

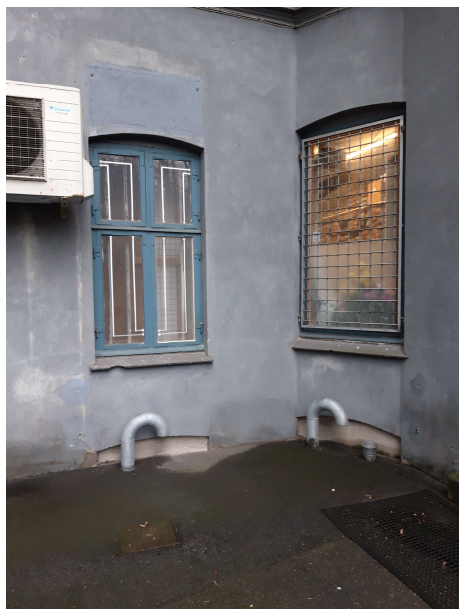
Der er generelt skader på sålbænke under butiksvinduer i gård

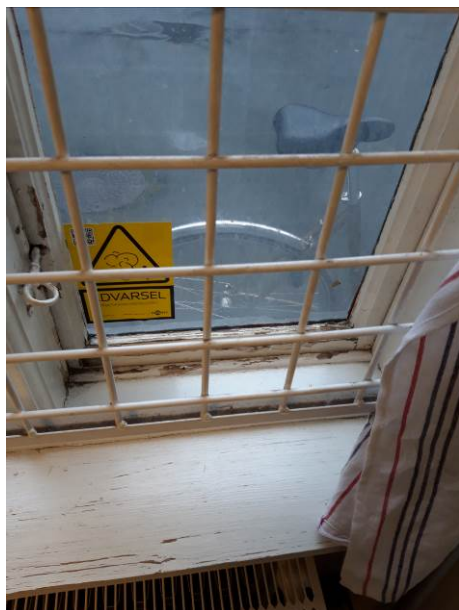
Butiksvinduer med gård er med 1 lag glas og flere er rådne og utætte.

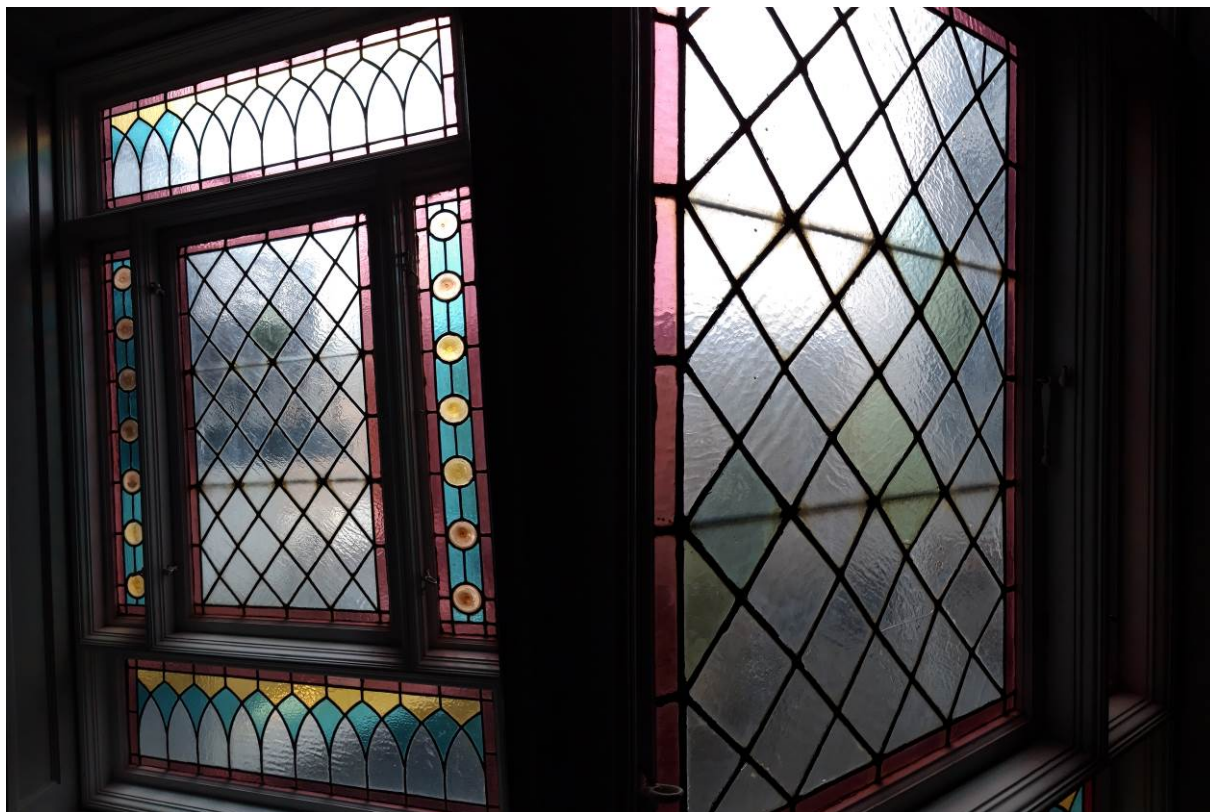
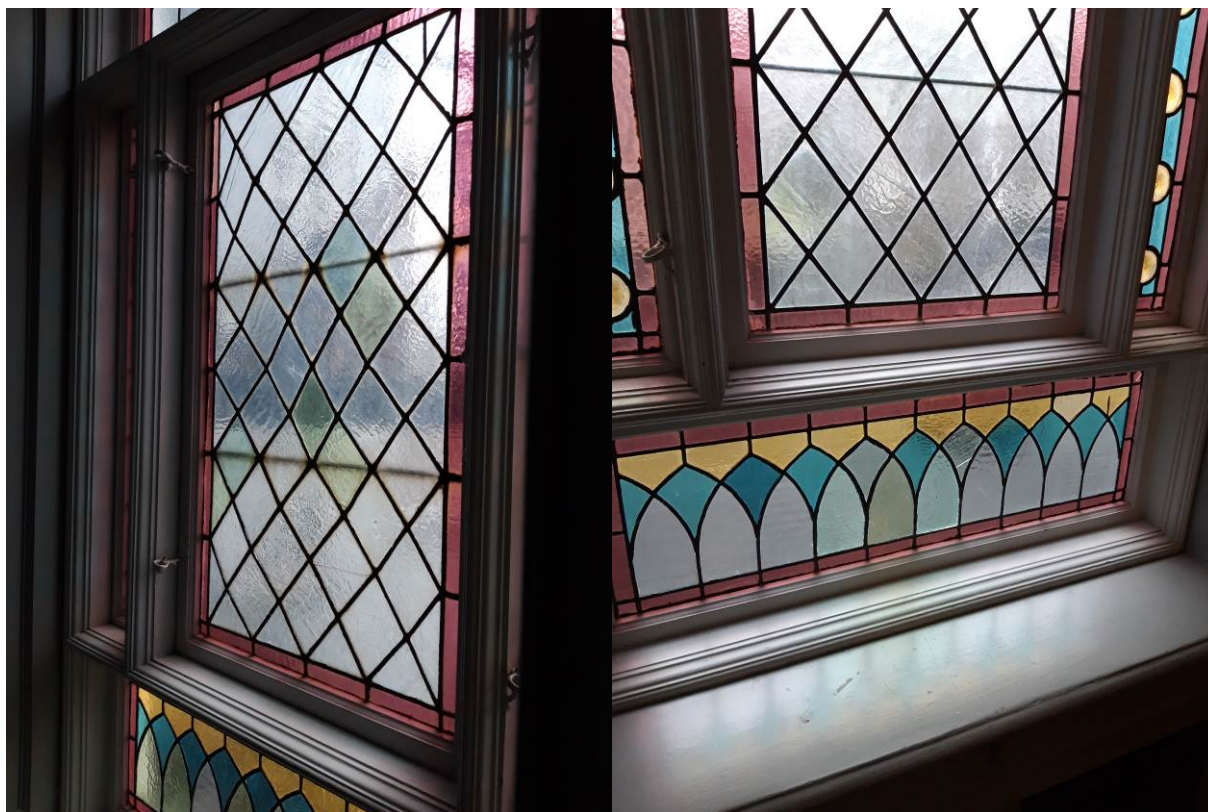
De blyindfattede ruder på hovedtrappe nr 57 er meget skrøbelige og vinden har trykket ruderne op til flere cm. Nogle steder er ruder repareret med nyt glas i forkerte farver.

Der er meget stor risiko for at de falder sammen, så der skal handles omgående.

De blyindfattede vinduer på hovedtrappe skal reddes nu. Alle ruder skal demonteres og genopbygges. Dette er både meget kostbart og kompliceret, da man ikke længere må benytte bly. . Det anbefales at der strakt tages kontakt med en glarmester, som kan renoveres blyindfattede ruder. Dette arbejde er specialist arbejde.

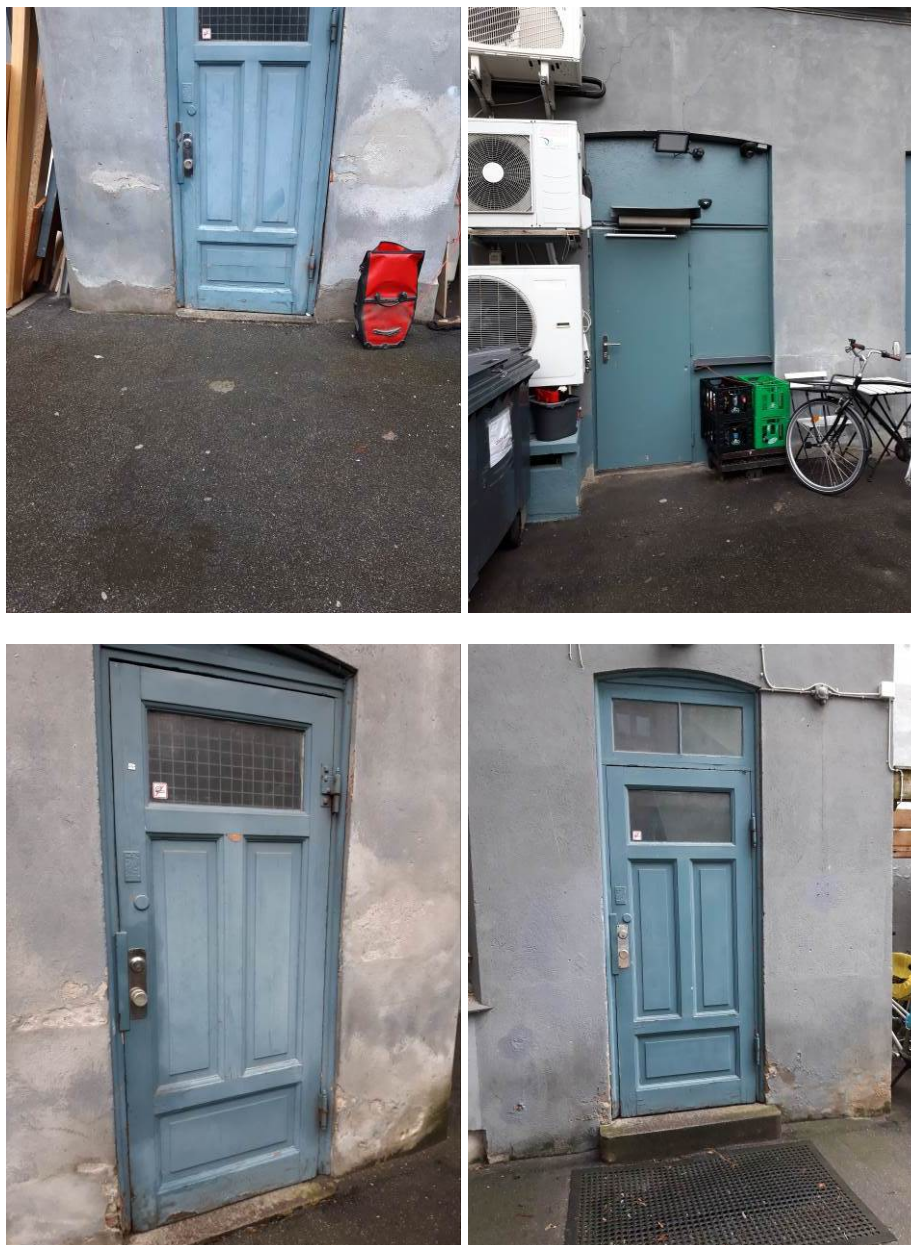
Alle yderdøre mod gård trænger til snedkergennemgang, maling og nye tætningslister.

Dør til portgennemgang og yderdøre mod gård skal slibes, spartles, slibes, grundes og malerbehandles.

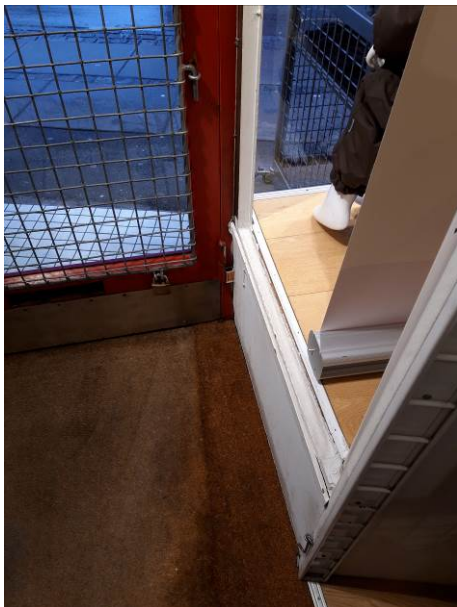
Dørparti til Tøj til Trolde, er udtjent. Dørhængsel holdes fast med et 9V batteri

Facade ved Tøj til Trolde bør udskiftes. Både dør og indgangsparti er udtjent.

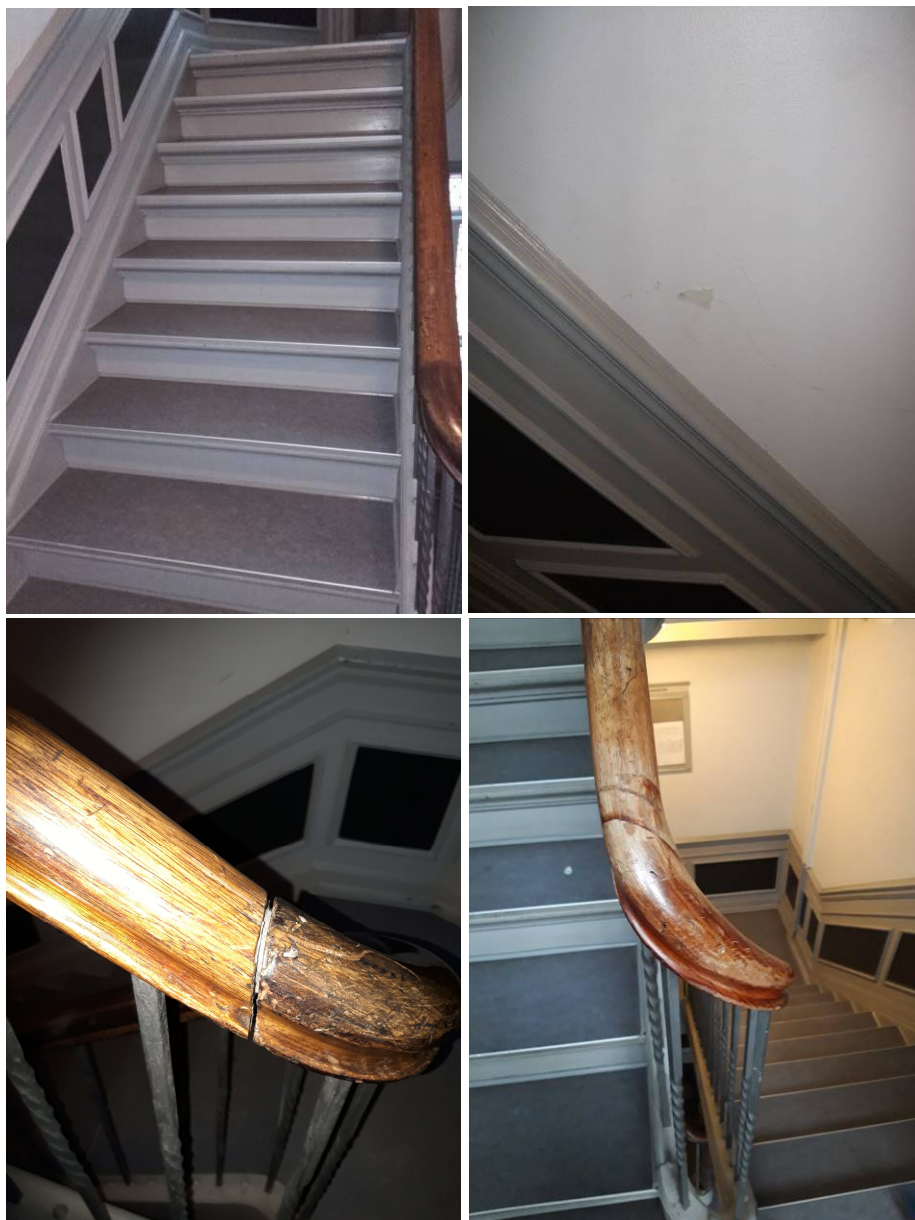
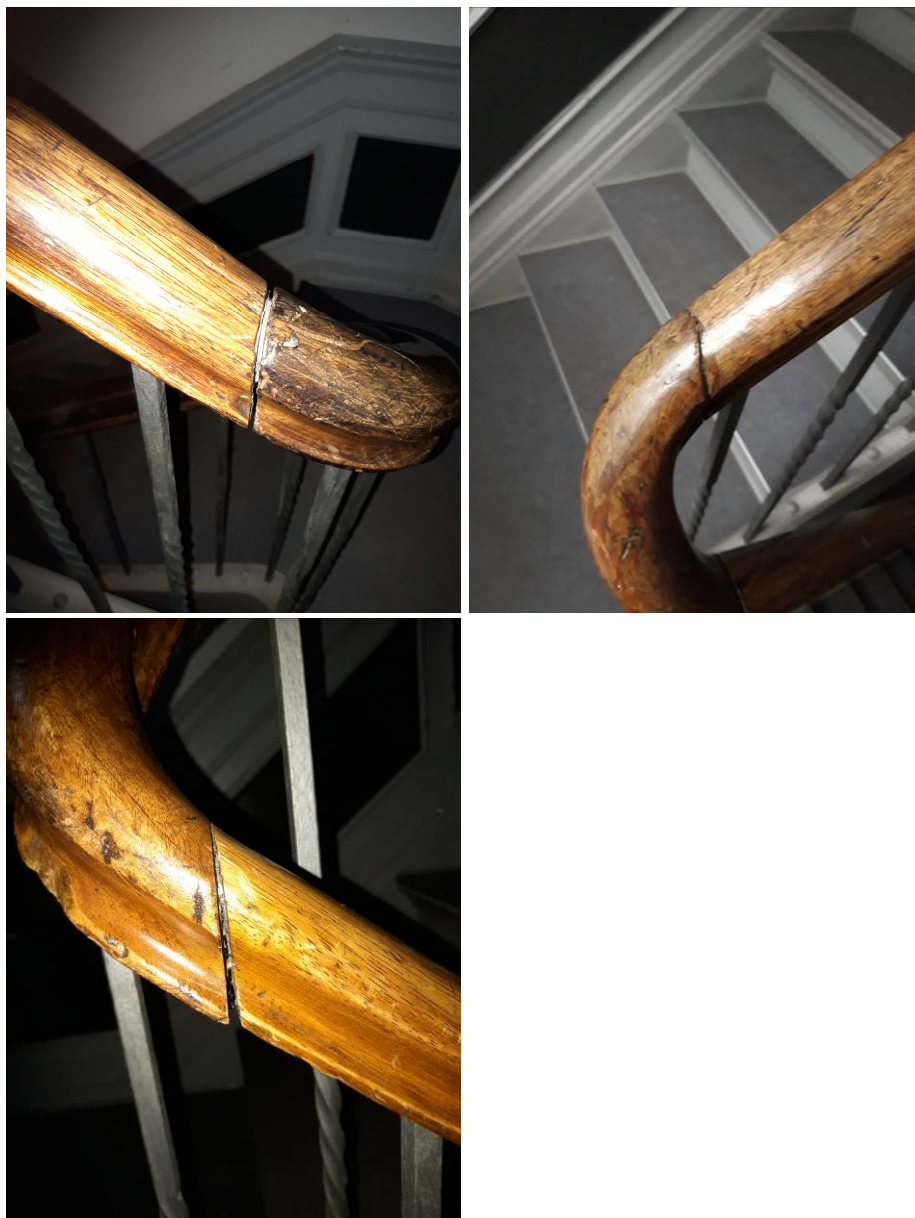
Hovedtrapperne viser tegn på slid. Både stødtrin og vægge har mange afslåninger og mærker. Kongeposterne er tydeligt mærket af barnevogne og lignende der parkeres på hovedtrapperne. Håndlister er på de nederste stykker slidt igennem lakken.

Desuden er tapsamlingerne flere steder skredet, så der er risiko for at gelænderet ikke holder ved fald.

På hovedtrapperne er det vægge, stødtrin og kongeposter, håndlister og døre til lejlighederne som trænger til almindelig vedligeholdelse. Dvs. slibning og maling/lakering.

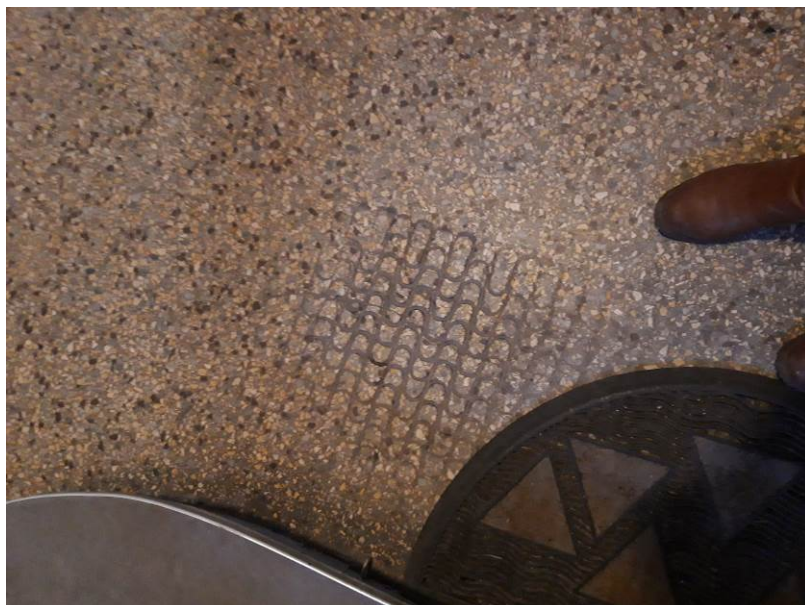
Ved trappe start i nr 57 er terrasso ødelagt - måske af en tidligere metalrist.

Dette gør at vand der tages med ind af fodtøj og barnevogne mv. kan trænge ned i etageadskillelsen.

Indgangsreposer skal repareres nu, således at vejsalt mv. ikke ødelægger de underliggende jern. Fuger opfræses, beton repareres og terrazzo repareres.
