Vedr.: Ejendommen Falkoner Allé 57 m.fl, 2000 Frederiksberg

Vedligeholdelsesplan

Ejendommen er besigtiget 4. februar 2022

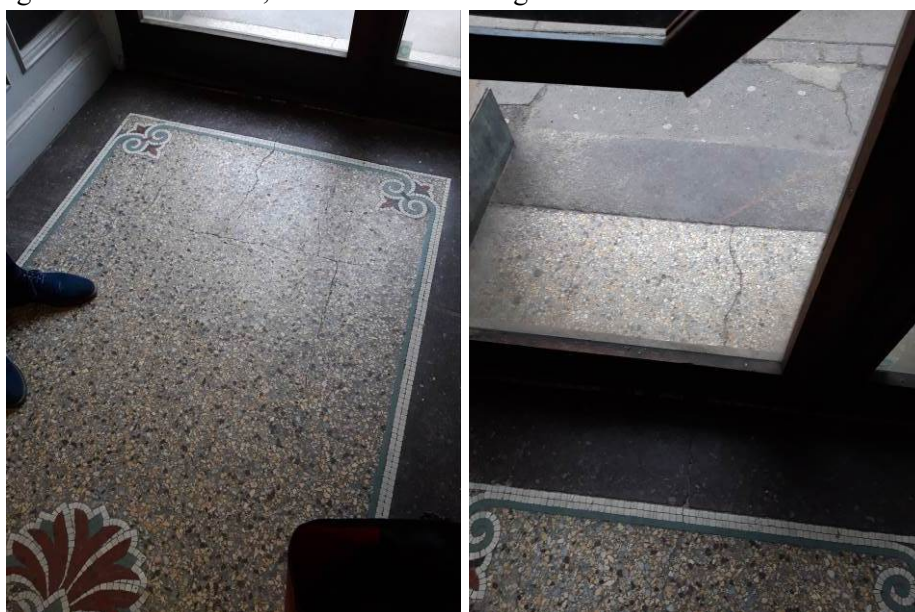
Terrazzo foran hoveddør er meget revnet. Båden inde og ude.  
Igen skal dette lukkes, så der ikke kan trænge vand ind.

Indgangsreposer skal repareres nu, således at vejsalt mv. ikke ødelægger de underliggende jern. Fuger opfræses, beton repareres og terrazzo repareres.

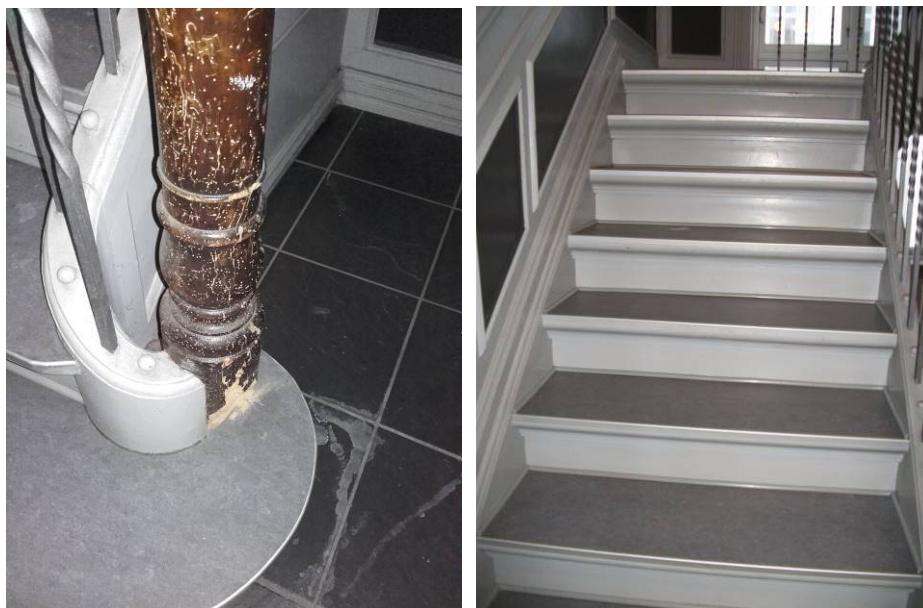
Indgangsrepos - specielt til nr. 57 er revnede og meget slidte

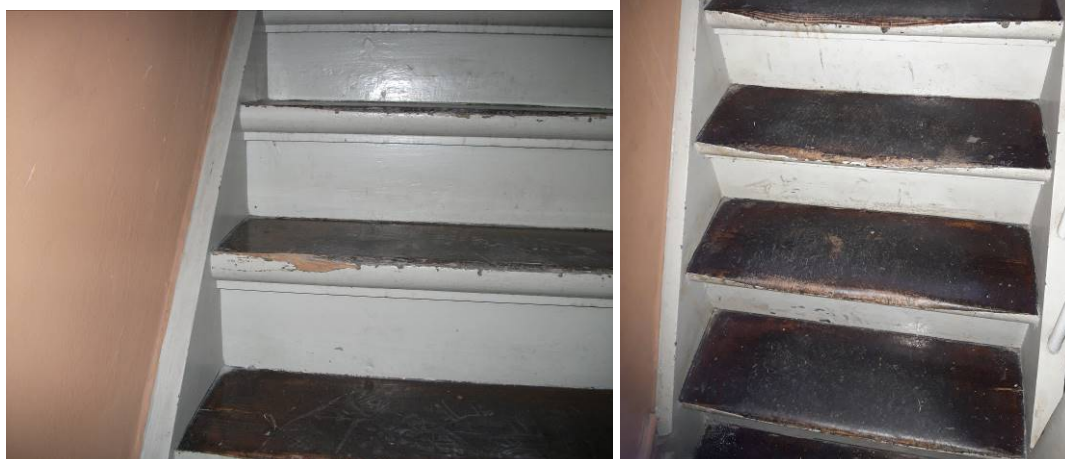
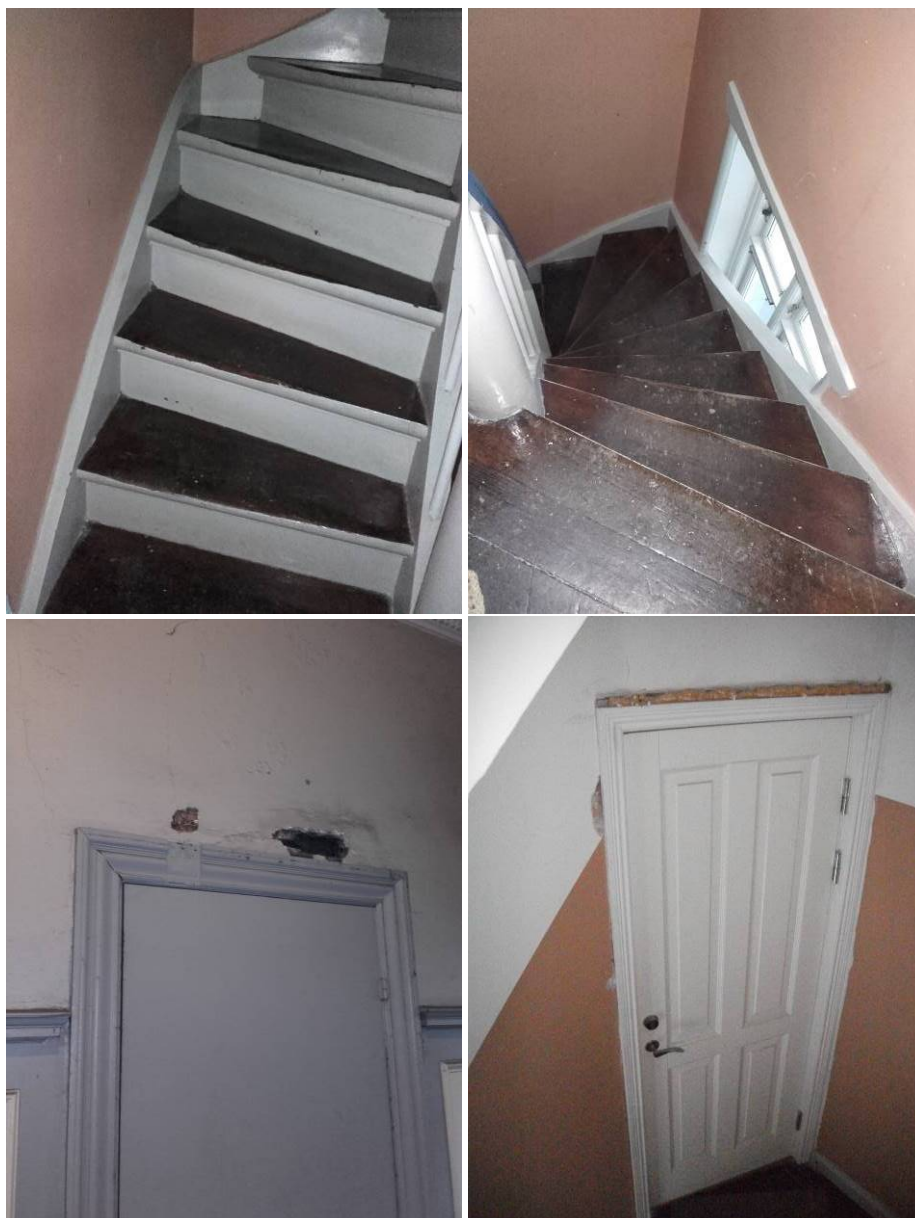
Køkkentrapperne er slidte og bærer præg af brug. Vægge er skrammede.

Køkkentrapperne er mere omfattende - trin er slidt igennem lakken og ned i træet, der skal derfor indfræses nye forkanter, trin skal slibes og lakeres, al træværk skal slibes og malerbehandles. Vægge skal spartles og malerbehandles.

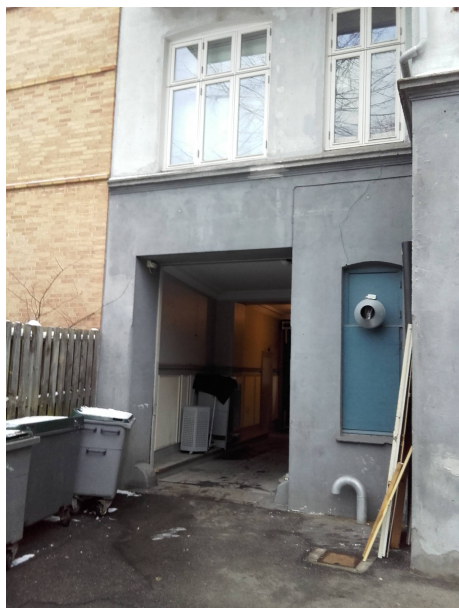
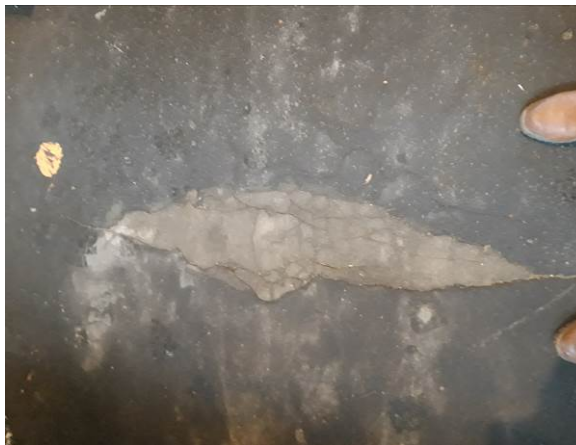
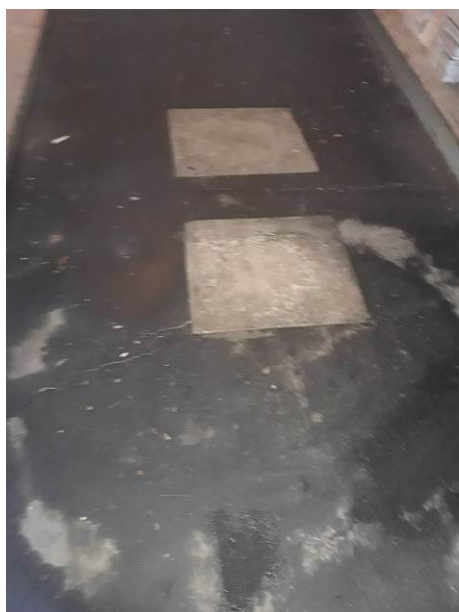
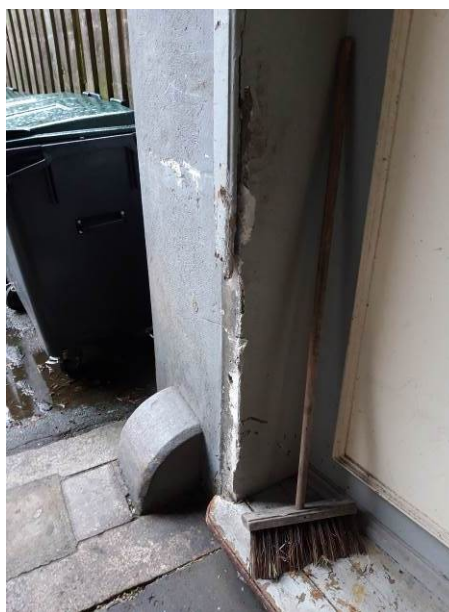
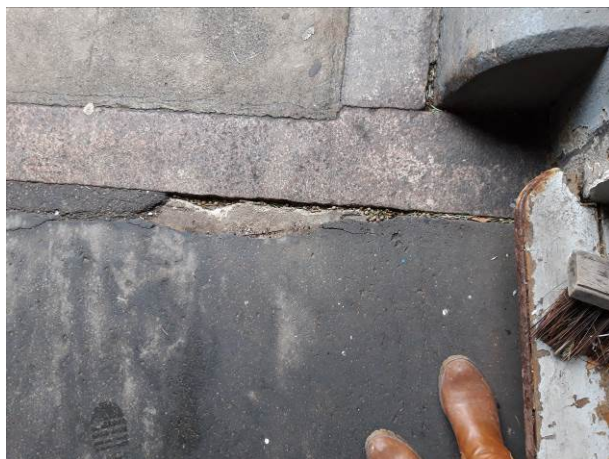
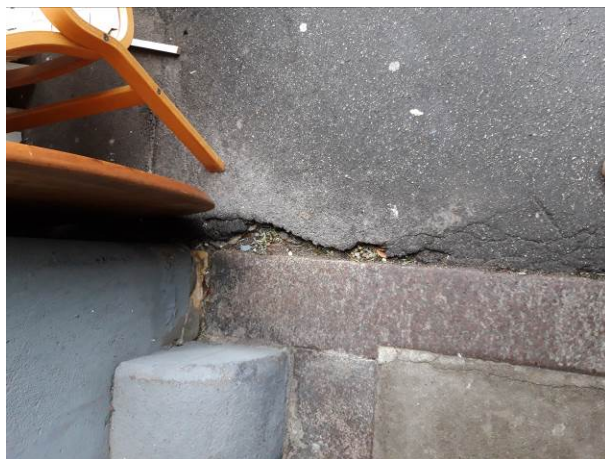
Belægningen i portgennemgangen er slidt og revnet. Der er vandlunker foran porten fra gårdsiden.

Belægningen skal optages, der skal udføres nye overgange imellem fortov/gård og port og underlag skal rettes op, så der er fald mod gade/gård. Det anbefales at der etableres afløbsrender indenfor porten og mod gården så evt. vand løber i kloakken.

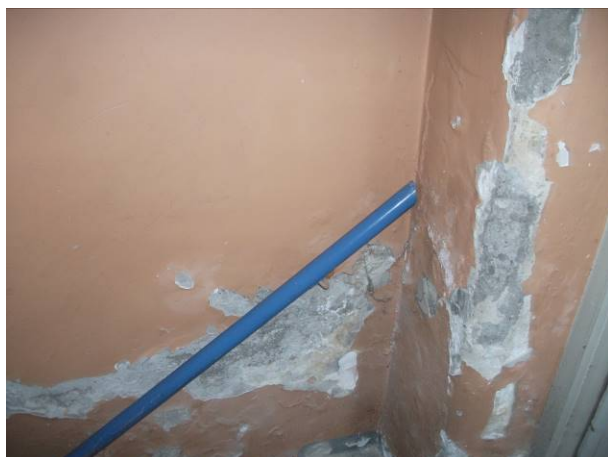
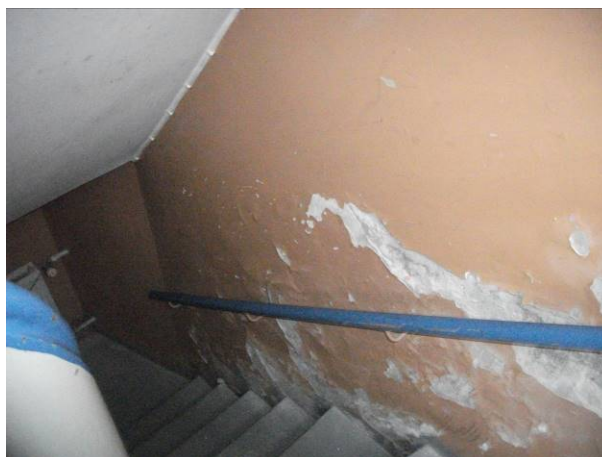
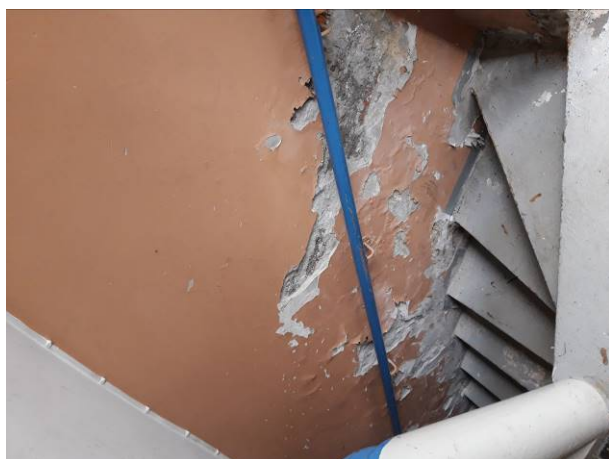
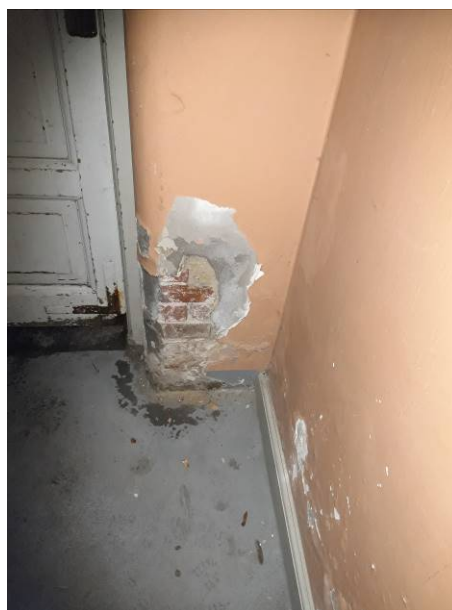
Køkkentrapperne er hård medtaget på nederste løb fra gården til kælderen.

Det er tydeligt at man bærer større ting i kælderen, også ting der er større end pladsen tillader.

I rum under trappeløb er der meget affald og tydeligt fugtigt. De påsatte plader bør udskiftes med perforerede stålplader eller endnu bedre gitre.

Ned mod kælderen skal løs puds fjernes, og vægge genoprettes. Der monteres metalkanter på alle hjørner og langs trappevæggen fra håndlisten og ned. Vægge males.

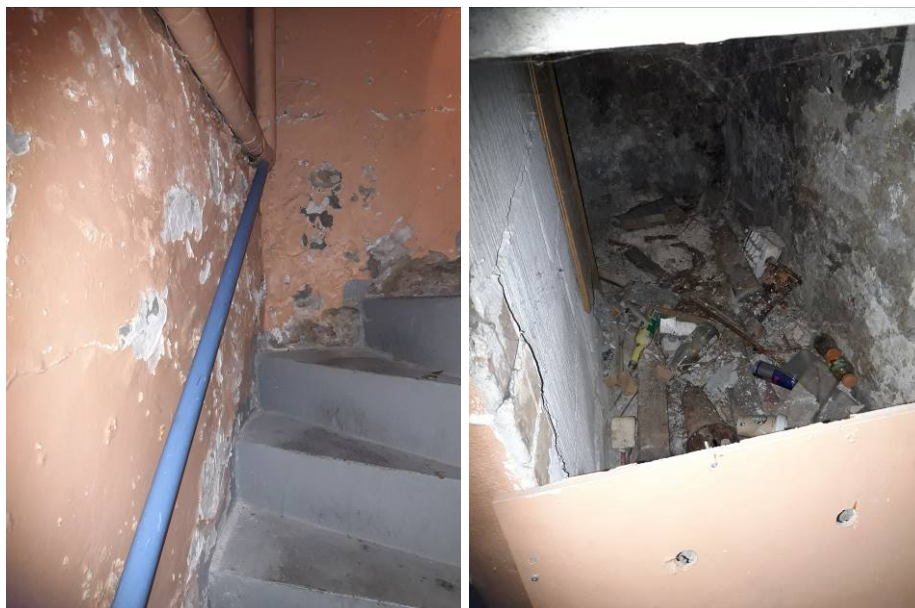
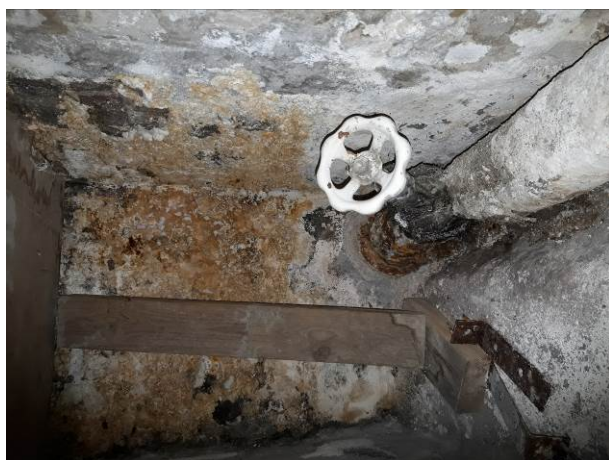
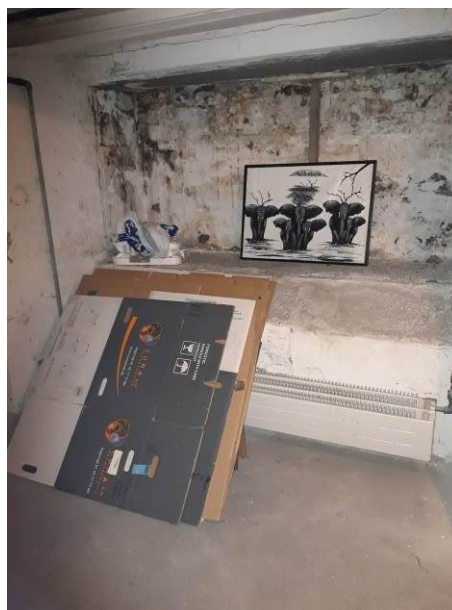
Under portgennemgang er kælderen meget plaget af fugt

I kælderrum under portgennemgangen skal alle vægge afrensnes og effekter skal fjernes. Det skal kontrolleres hvor medtagne bærerjern i etageadskillelse er. Det tyder på at de er meget rustne på grund af vandpåvirkningen fra portgennemgangen.

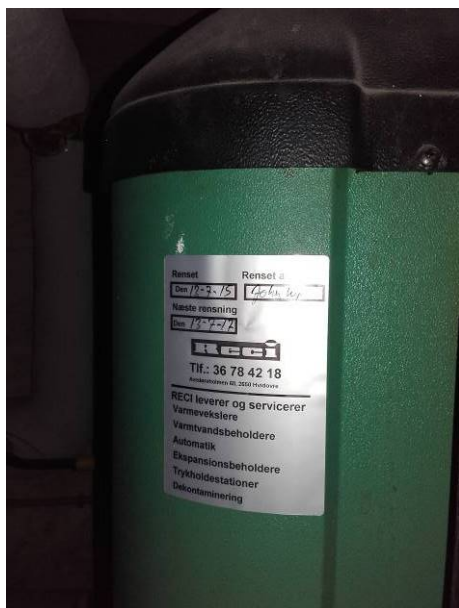
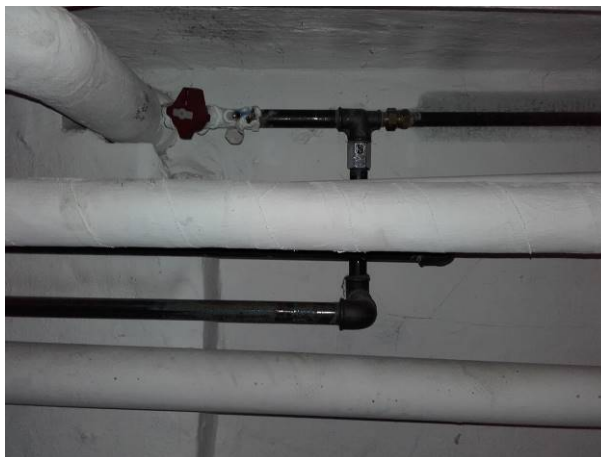
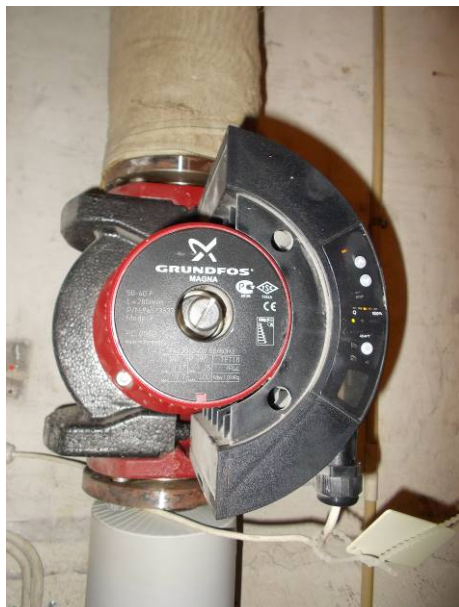
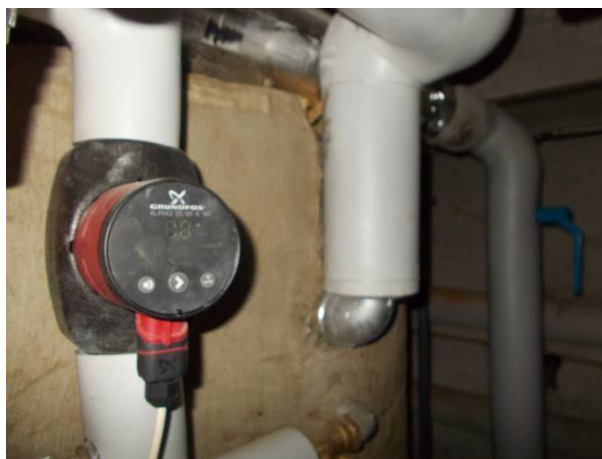
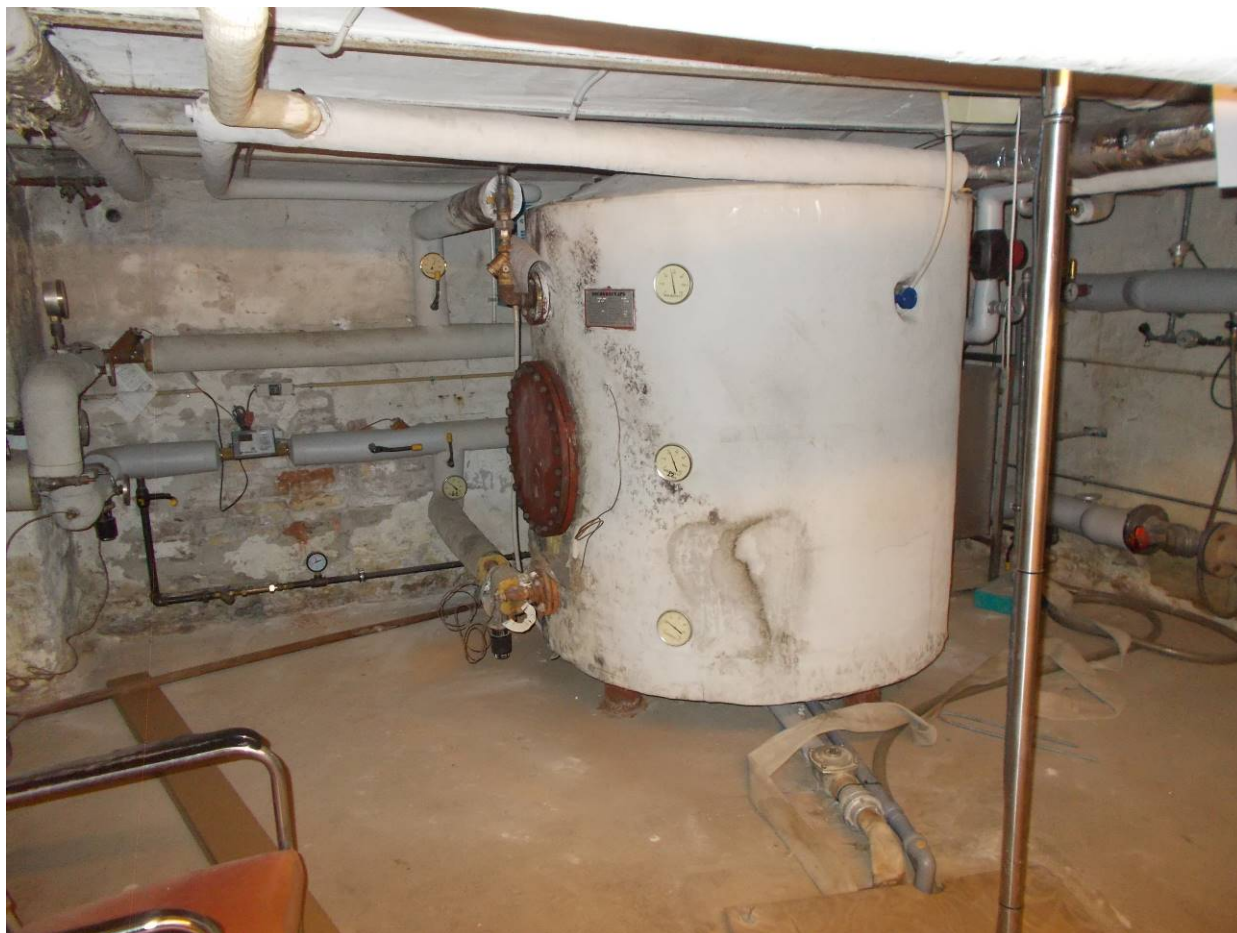
Anlægget bliver passet og serviceret. Veksleren bliver rensset i faste intervaller. Der er ikke oplyst klager fra beboere om manglende varme.

Der vil være en energibesparelse i at udskifte centralvarmepumpen til en ny Magna3 50-60 pumpe. Den nuværende har en maximal effekt på 400W en ny pumpe vil have en maximal effekt på 250W.

En del rørstumper er ikke blevet isoleret efter reparationsarbejder. Det anbefales at kælderen gennemgås og alle rør isoleres op til nutidig standard.

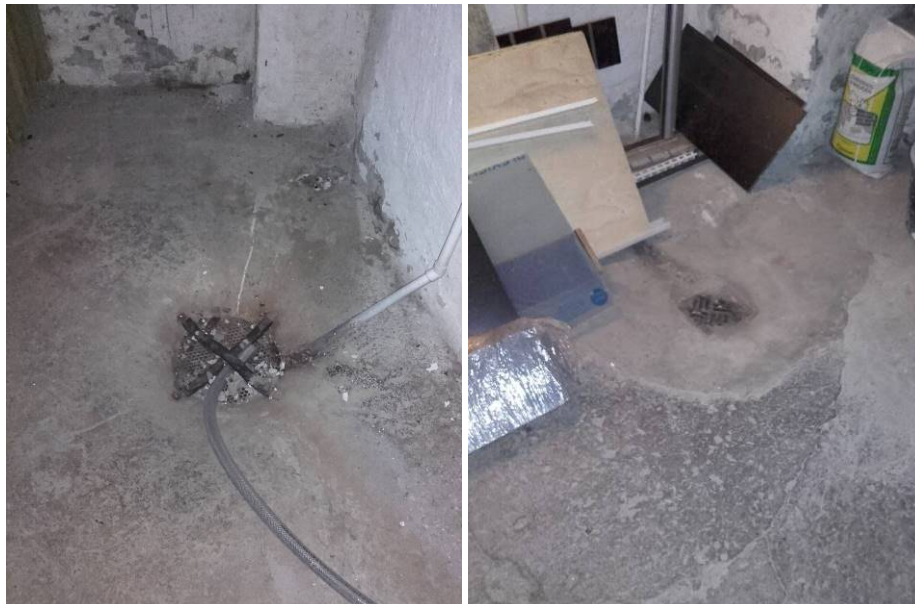
Ejendommen har en fugtig kælder, det er derfor vigtigt at alle gulvafløb i kælderen er funktionsdygtige og at de renholdes for skidt og affald. Der mangler desuden afløb i den ene kælder, hvor der tydeligt har stået vand i længere tid.

Afløb i kælderen skal renses og rør skal spules.

Der skal etableres et ekstra afløb i den første del af kælderen.

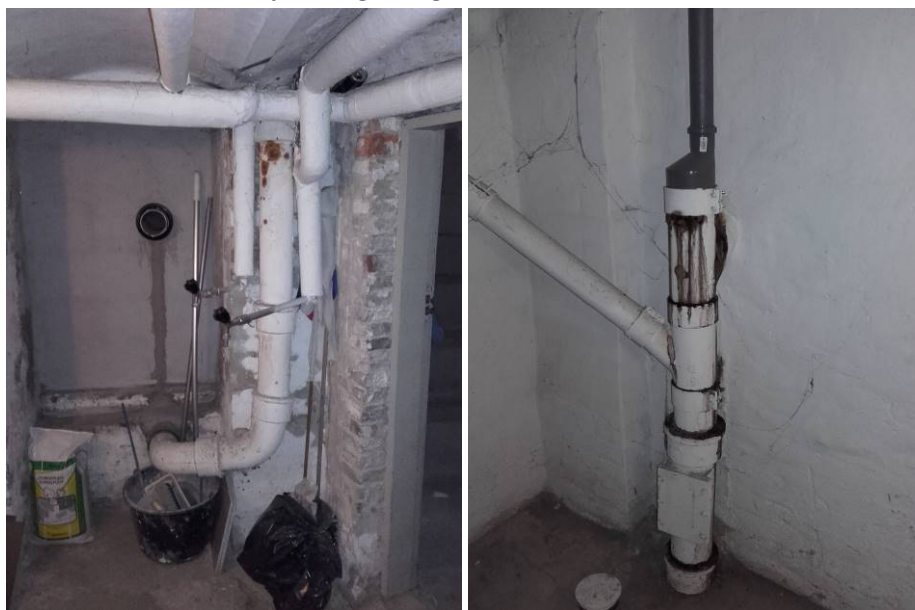
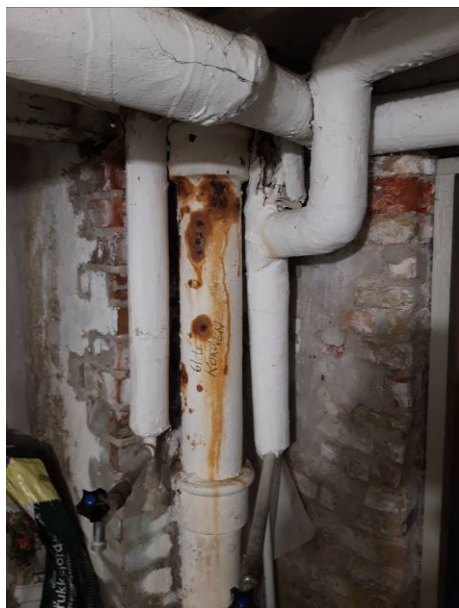
Faldstammerne er udtjente og mange steder direkte utætte.

Faldstammer skal fores eller udskiftes incl. gulvafløb og sidegrene.

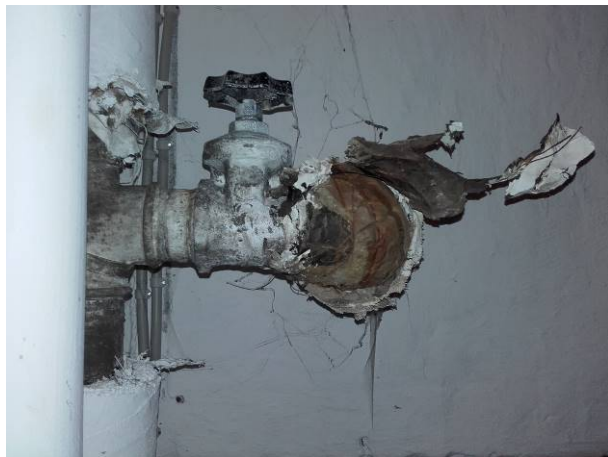
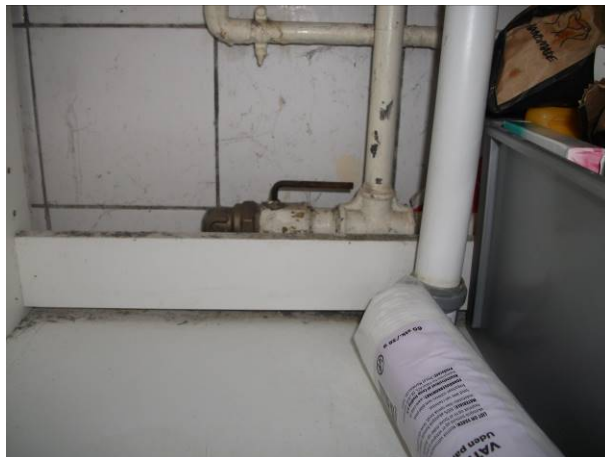
Vandinstallationen er gammel og viser tegn på gennemtæring og rust. Både i kælder og i lejligheder.

En del vandrør er skjulte og ikke umiddelbart tilgængelige.

Brugsvandsinstallationen skal udskiftes.

Det anbefales at få udarbejdet et projekt på hele installationen, således at dimensionerne ikke bare udskiftes som eksisterende, men beregnes så det passer til en moderne familie med vaskemaskine, opvaskemaskine mv.

Desuden bør installationen sikres, så der kan afspærres for vandet i den enkelte lejlighed.

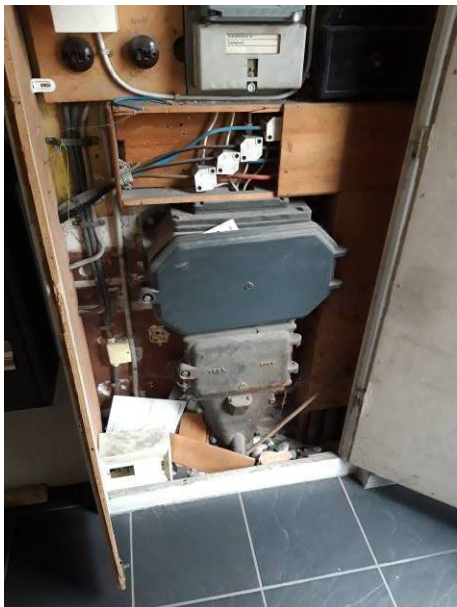
El-skabe på trapper skal holdes rydelige og fri for brandbare materialer.
