Vedr.: Ejendommen Falkoner Allé 57 m.fl, 2000 Frederiksberg

Vedligeholdelsesplan

Ejendommen er besigtiget 4. februar 2022

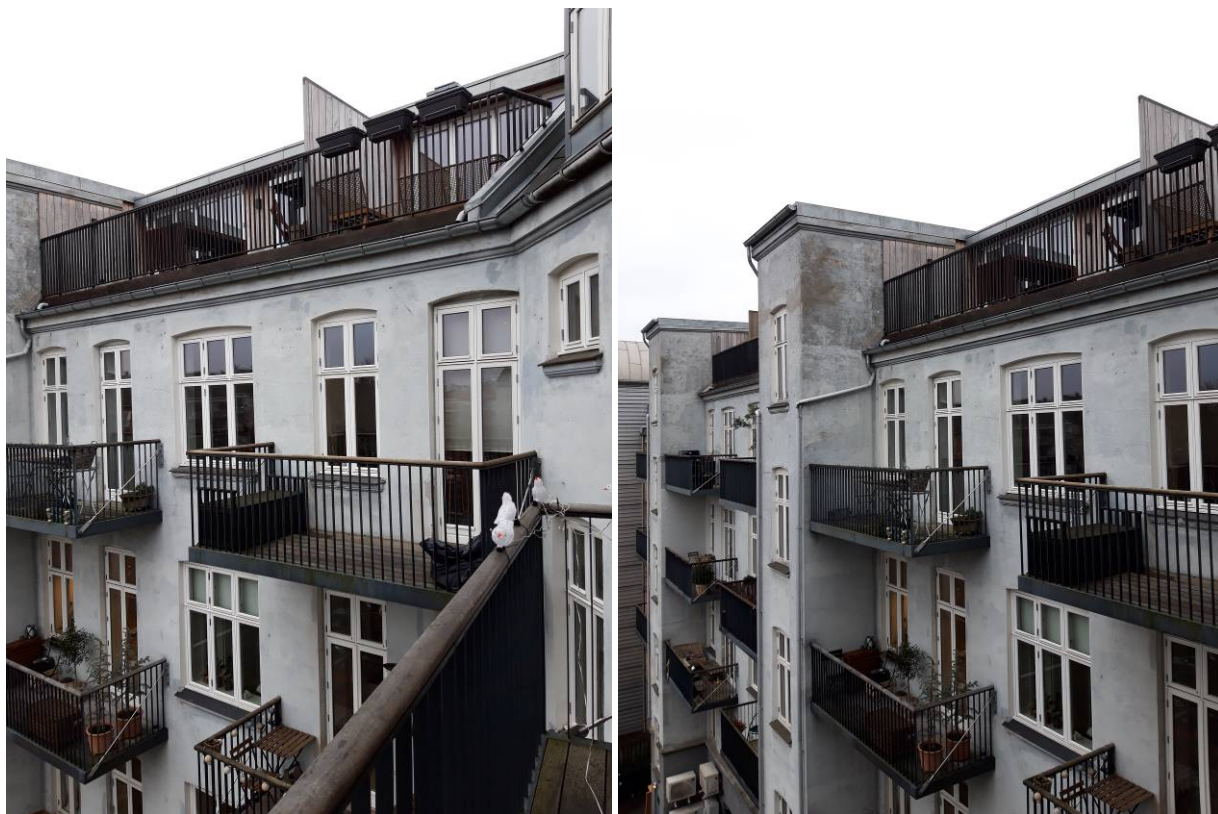
Der var ikke adgang til taget. Men siden 2017 er loftrum udnyttet til bolig.

I den forbindelse er der ændret på tagkonstruktionen og udført tagterrasser, hvorfor tagbelægningen anses for at være ny.

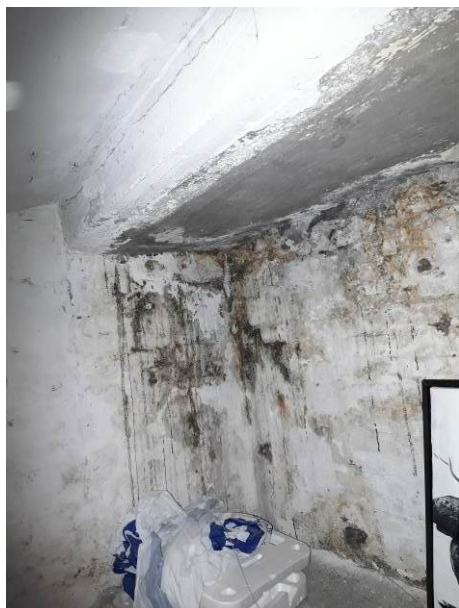
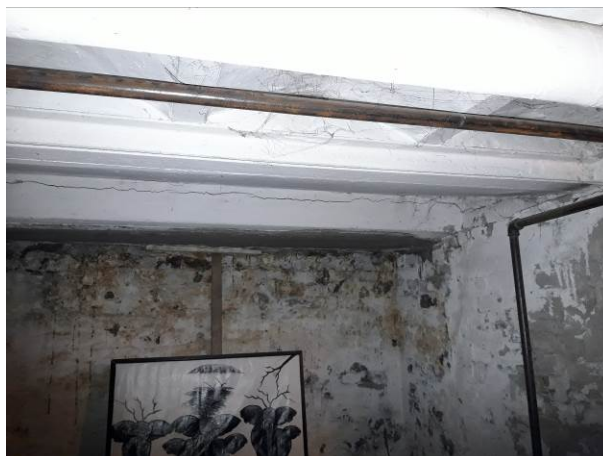
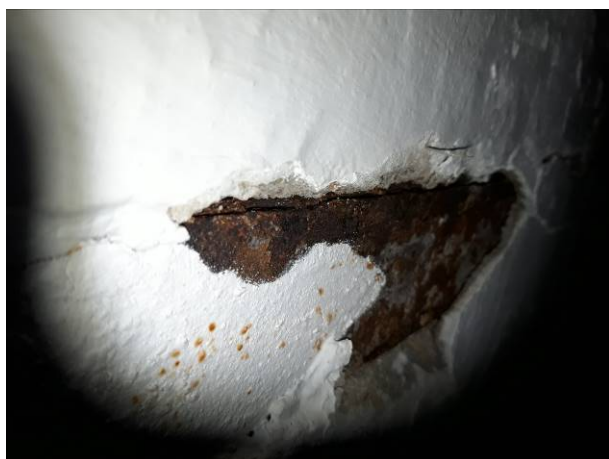
I kælderrum under portgennemgangen skal alle vægge afrensnes og effekter skal fjernes. Det skal kontrolleres hvor medtagne bærerjern i etageadskillelse er. Det tyder på at de er meget rustne på grund af vandpåvirkningen fra portgennemgangen.

Ned mod kælderen skal løs puds fjernes, og vægge genoprettes. Der monteres metalkanter på alle hjørner og langs trappevæggen fra håndlisten og ned. Vægge males.
